Asbestinventarisatetest

Steenbakkersdam 46, 2340 Beerse

Attestnummer : 20260405-000077.000

Uitgegeven op : 05.04.2026

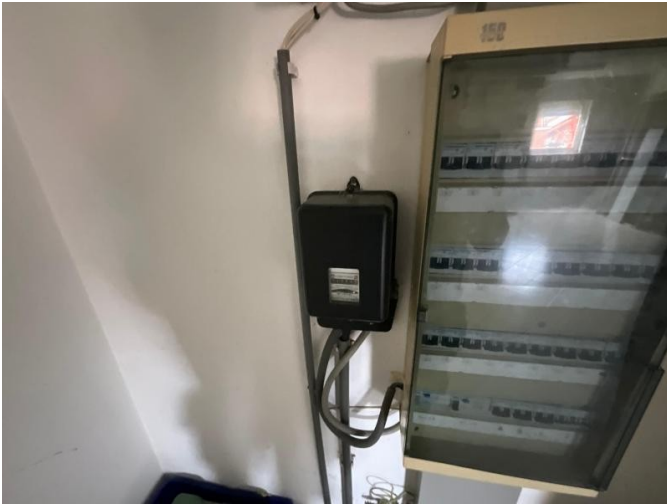
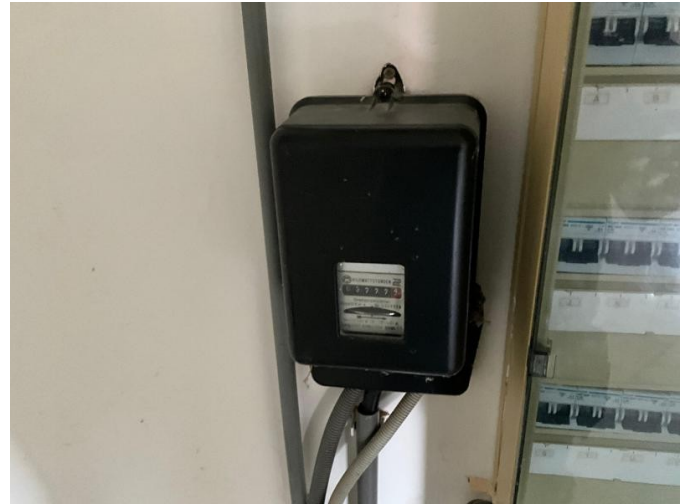
Het asbestmateriaal valt onder de mijlpaal van 2040.

De toepassing is eigendom van de nutsmaatschappij. Bij verwijdering /vervangen van het toestel is een bijkomende staalname aangewezen om de berging van afvalstromen te beheersen. Dit valt dan onder de verantwoordelijkheid van de netwerkbeheerder.

Eindbeoordeling materiaalrisico	Laag materiaalrisico en/of verlaagde kans op vezelvrijgave
---------------------------------	--

Gebondenheid	Categorie 1: hechtgebonden in oorsprong
Asbestsoort (vezeltype)	Crocidoliet aanwezig
Asbestconcentratie	Laag (< 50%)
Afschermingsgraad van het gehele materiaal	Geheel of deels vrij aan de binnenlucht, maar geen contact met binnenluchtstromen
Toestand van het materiaal	Onbeschadigd, niet verweerd

Beschrijving	Bakeliet Tellerkast
Omgeving	Binnen
Primaire drager	Communicatie en elektrische infrastructuur en uitrusting
Asbestmateriaal	Bakeliet
Bindmiddel van asbestmateriaal	Kunststof of -hars
Gebondenheid op basis van bindmiddel	Hecht
Hoeveelheid (gewicht - aantal)	<ul style="list-style-type: none"> • 0,50 kg - 1 stuk
Totaal gewicht	0,50 kg
Eenvoudig bereikbaar	Ja
Bevestigingswijze	<ul style="list-style-type: none"> • Geschroefd
Identificatiemethode	<p>De asbestdeskundige beoordeelt het materiaal als asbestverdacht en dus asbesthoudend, en dit zonder monstername.</p> <p>Motivatie: De materialen behoren niet toe aan de eigenaar voor wie de asbestdeskundige de asbestinventaris uitvoert.</p>
Destructieve handeling voor identificatie	Nee
Opmerking	<p>Het is moeilijk te bepalen of de bakeliettoepassingen in de woning ook effectief asbesthoudend zijn (het kan ook gaan om de asbestvrije variant). Er werd geen monster genomen owv beschadiging aan een elektrisch gerelateerde toepassing, extra controle bij verwijdering van het verdacht materiaal. Vermoedelijk zal de toepassing verwijderd worden bij aanpassing van het elektriciteitsnetwerk.</p>

- Zorg voor een veilig beheer. Vermijd het beschadigen van het asbestmateriaal. Controleer de toestand jaarlijks op wijzigingen.
- Voer bijkomende staalname(s) uit.
- Een bijkomend onderzoek zou kunnen gebeuren na demontage van de toepassing, zodat dit op een veilige en verantwoorde manier kan gebeuren. Het bijkomend onderzoek kan bijdragen tot een betere inschatting van het risico en helpt om de (mogelijke) asbestafvalstroom te beperken.

- Eenvoudige handelingen: mag via doe-het-zelf of door werknemer(s) met opleidingsattest eenvoudige handelingen
Mag niet door doe -het-zelf verwijderd worden

De toepassing dient verwijderd te worden door de netbeheerder, vermoedelijk word dit uitgevoerd wanneer de oude meterkast vervangen word door een digitale meter. Zie ook link Zie <https://ovam.vlaanderen.be/wie-mag-wat-verwijderen> <https://ovam.vlaanderen.be/voorzorgsmaatregelen>

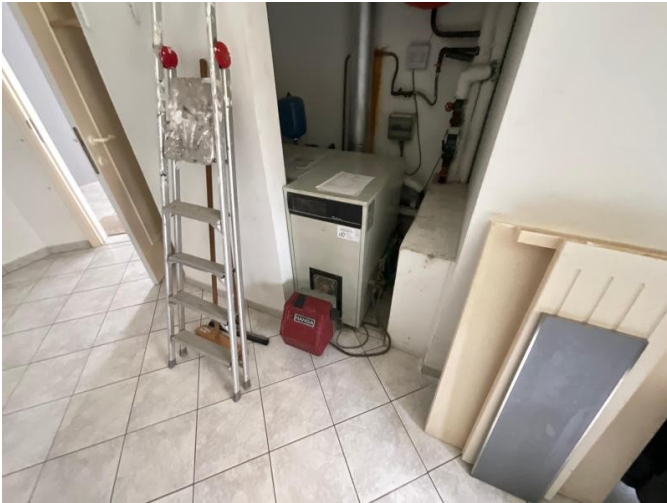
Tijdelijke beperking

Reden: niet waarneembaar

Uitleg van de asbestdeskundige: Deze verplicht te beschrijven ruimte of materiaal is niet waarneembaar waardoor er op dit ogenblik in de databank geen adviesfiche voor kan opgesteld worden. Bij het beperkingstype duidt die middellange termijn aan.

Er is geen info gekend, zoals bouwjaar of gebruikt materiaal, laat de ketel controleren door een opgeleid techniker. 8u basis asbest

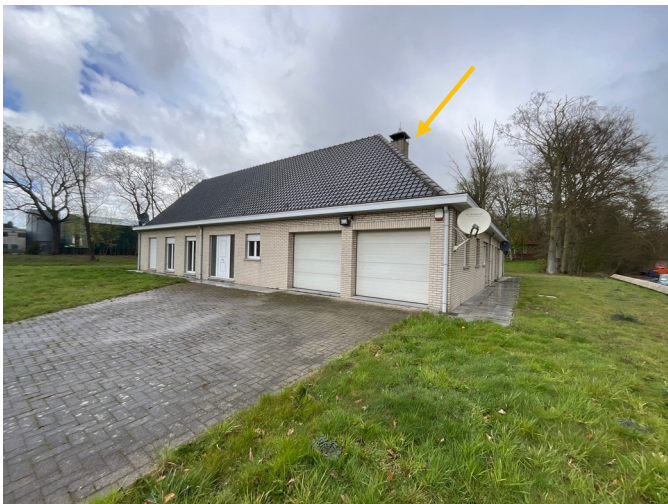
Tijdelijke beperking

Reden: Het te onderzoeken materiaal situeert zich hoger dan 3,50 m te rekenen vanaf een veilige ondergrond

Uitleg van de asbestdeskundige: Bij werken (dak of reiniging schouw) kan een stelling geplaatst worden, het is niet duidelijk of er asbestverdachte materialen aanwezig zijn in/rond de schouw.

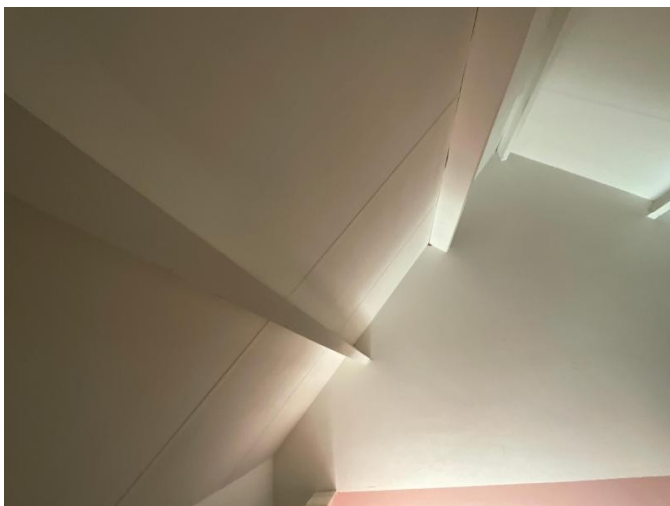
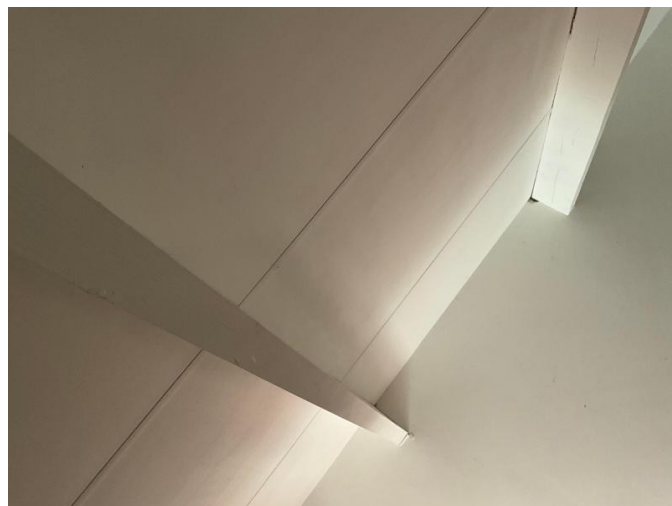
Plafonds zijn afgewerkt met valse plafonds in plaatmateriaal. Het is niet duidelijk of er pleisterwerk of ander verdacht asbestmateriaal aanwezig is achter / op deze valse plafonds, het is aangewezen om bijkomend onderzoek uit te voeren bij werken. Zonder destructieve handeling is het niet mogelijk om na te gaan of er asbesthoudende materialen aanwezig zijn achter de plafond afwerking. Als bij sloop of renovatie blijkt dat er achter deze plafonds nog pleisterwerk of asbest verdachte toepassingen aanwezig zijn, moet dit bemonsterd worden.

Basis voor advies	De asbestdeskundige beoordeelt het materiaal als niet-asbestverdacht.
--------------------------	---

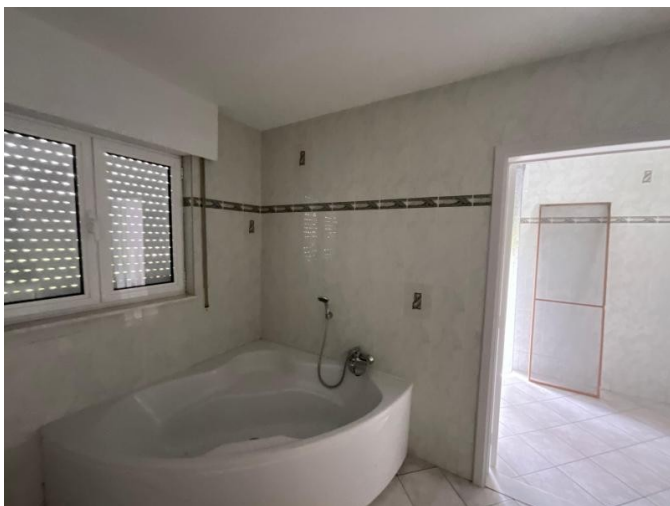
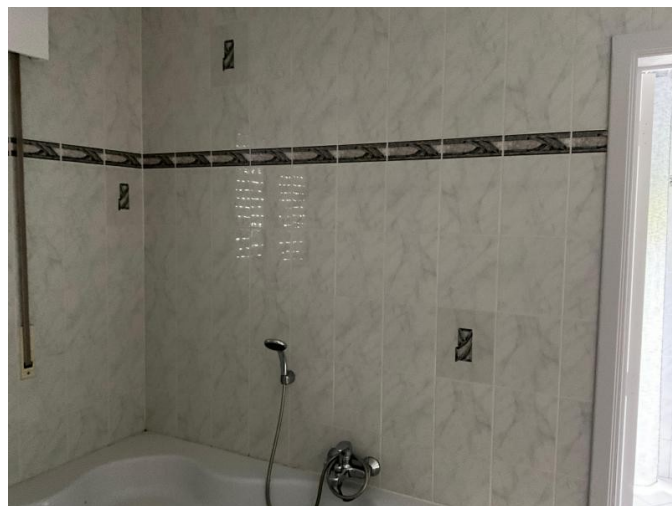
De wanden bestaan uit niet verdachte materialen

Basis voor advies	De asbestdeskundige beoordeelt het materiaal als niet-asbestverdacht.
-------------------	---

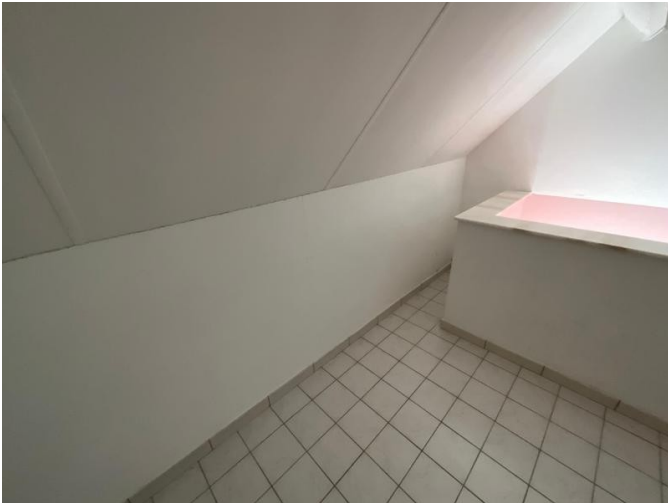
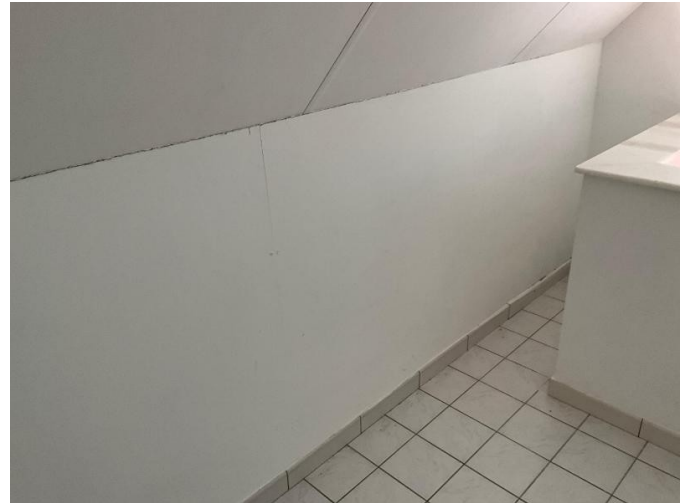
binnenwanden zijn afgewerkt met valse wanden. Het is niet duidelijk of er pleisterwerk of asbest toepassingen aanwezig zijn achter/op deze valse wanden, het is aangewezen om bijkomend onderzoek uit te voeren bij werken.

Zonder destructieve handeling is het niet mogelijk om na te gaan of er asbesthoudende materialen aanwezig zijn achter de wand afwerking. Als bij sloop of renovatie blijkt dat er achter deze wanden nog pleisterwerk of asbest verdachte toepassingen aanwezig zijn, moet dit bemonsterd worden.

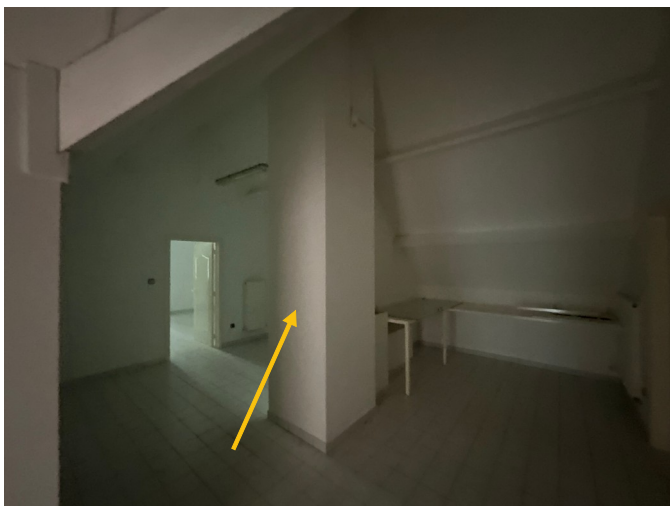
Het is niet duidelijk welke materialen achter de schouw aanwezig zijn.

Basis voor advies	Beoordeling op basis van expertise, zonder een vaststelling door de asbestdeskundige.
-------------------	---

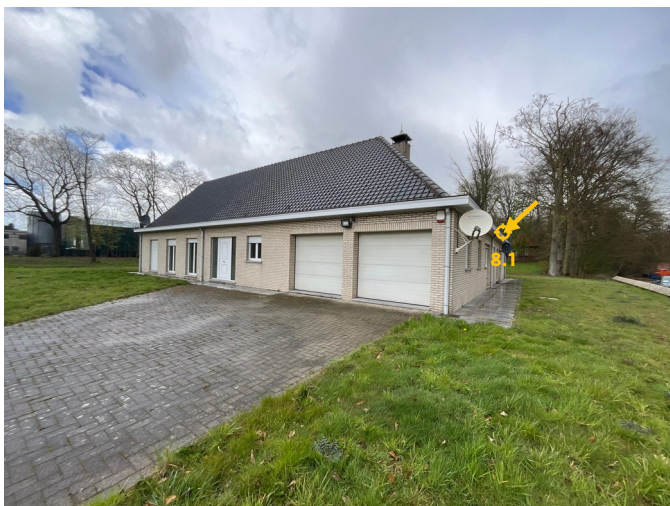
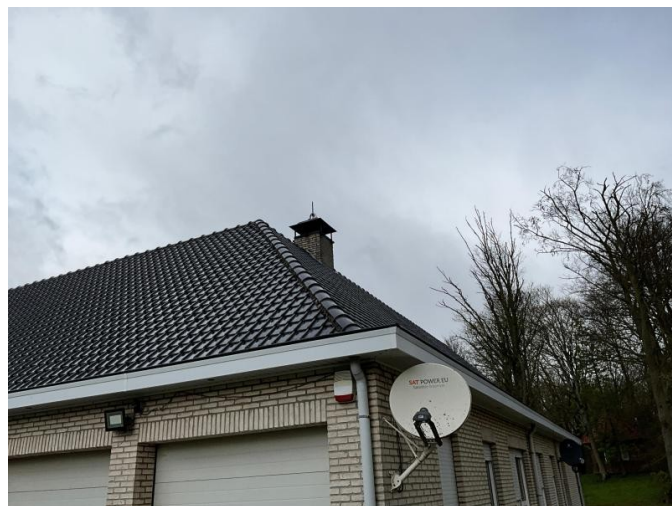
Fiche 8: Dakgoot roofing (met staalname)

Geen asbest

#	Type	Referentie	Resultaat
8.1	Puntmonster	3	Geen asbest

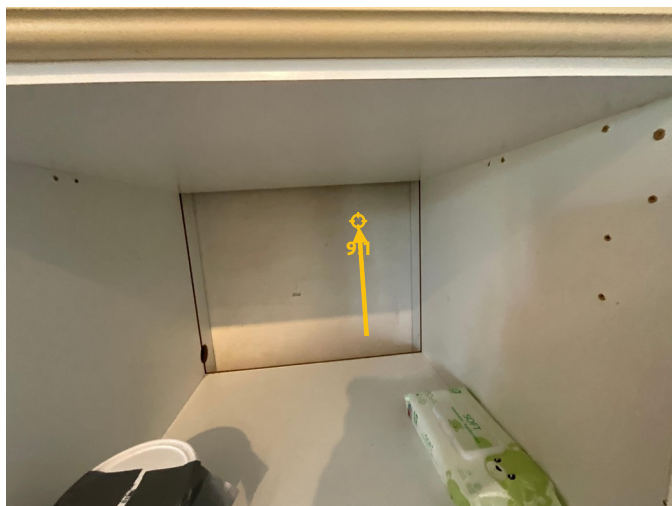
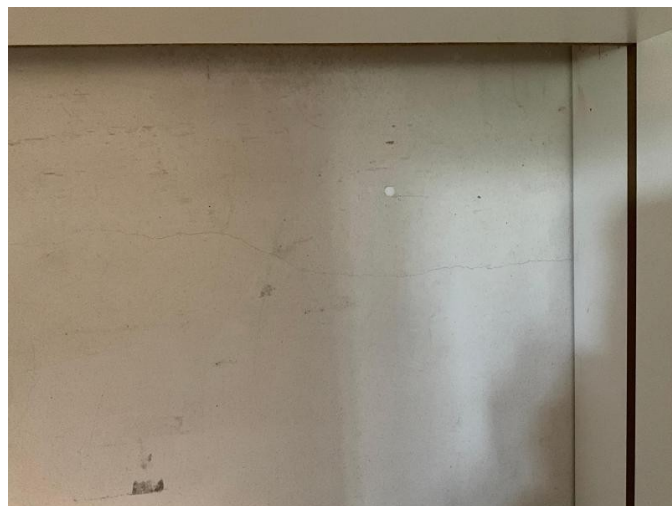
Fiche 9: Muurpleister woning

Geen asbest

#	Type	Referentie	Resultaat
9.1	Mengmonster	6	Geen asbest

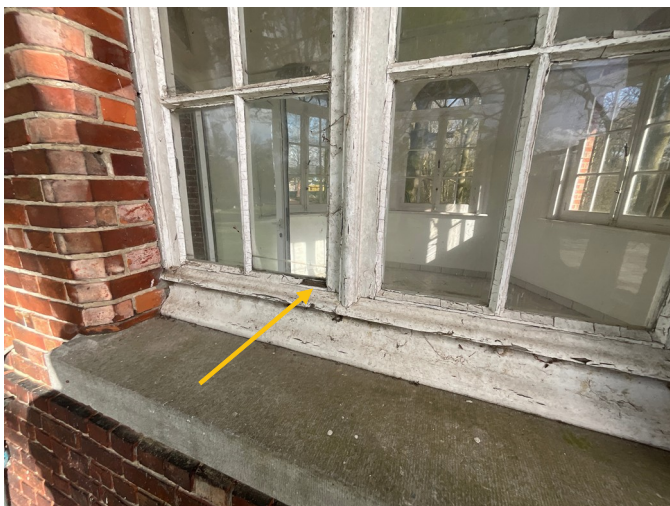
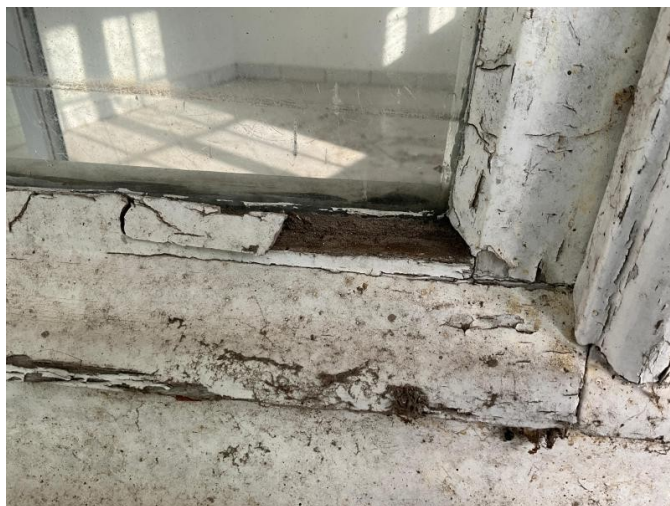
Fiche 10: Kit kozijn-glas (met staalname) houten raam

Geen asbest

#	Type	Referentie	Resultaat
10.1	Puntmonster	2	Geen asbest

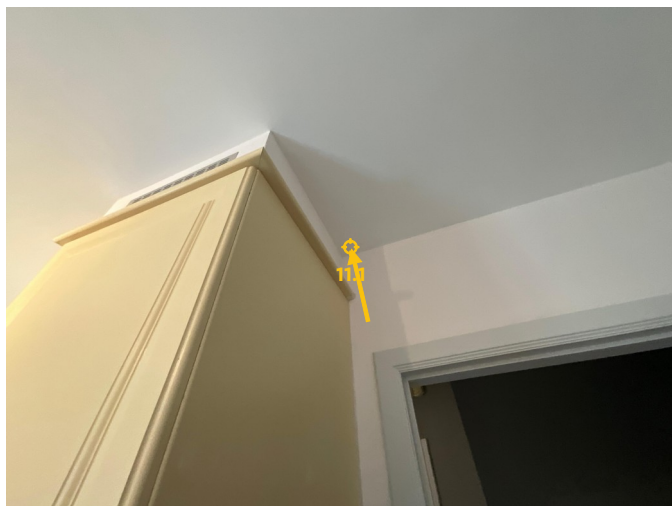
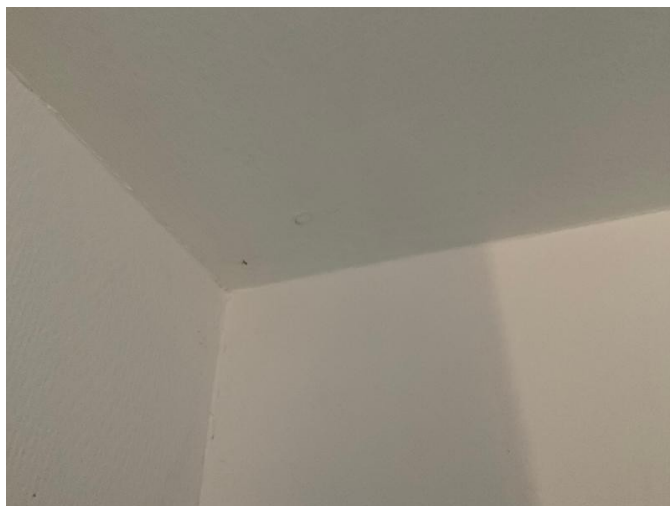
Fiche 11: Plafondpleister

Geen asbest

#	Type	Referentie	Resultaat
11.1	Mengmonster	5	Geen asbest

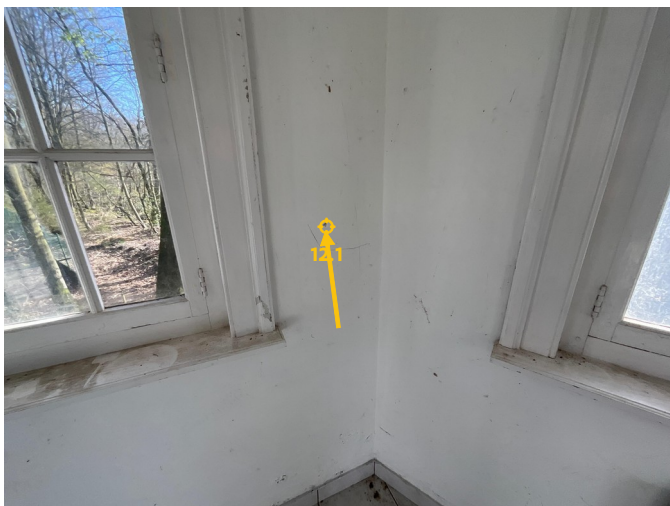
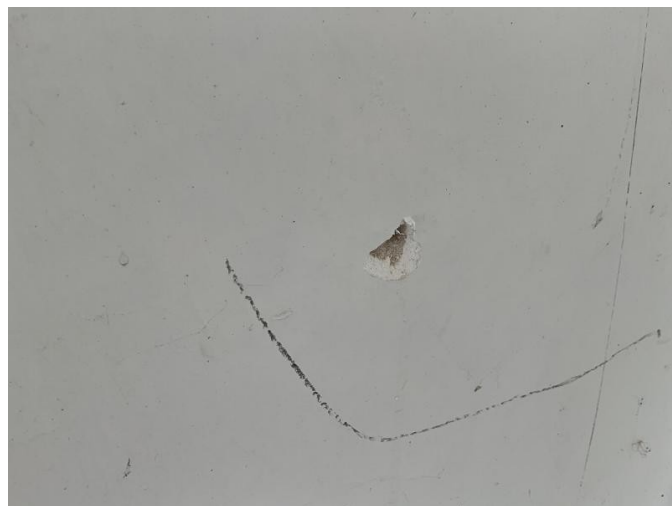
Fiche 12: Muurpleister pergola

Geen asbest

#	Type	Referentie	Resultaat
12.1	Mengmonster	1	Geen asbest

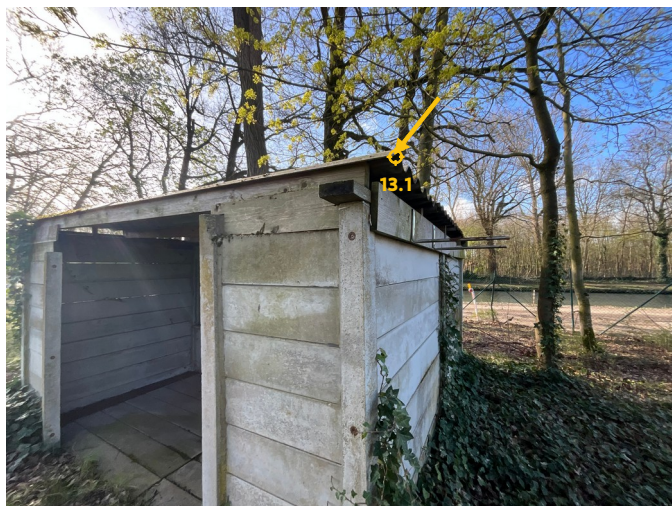
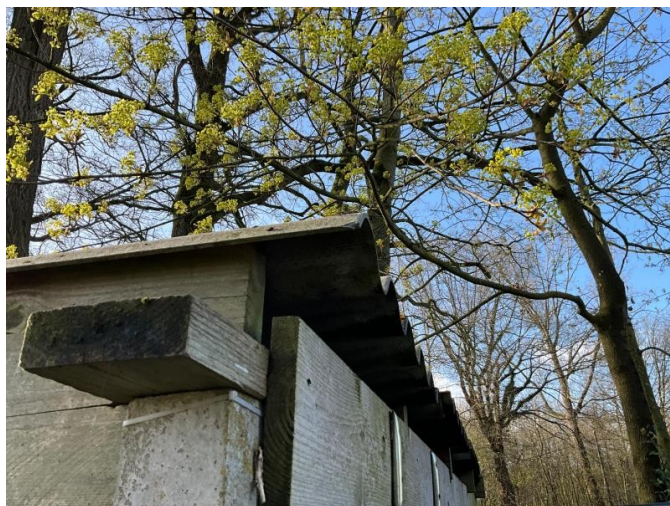
Fiche 13: Golfplaten (met staalname)

Geen asbest

#	Type	Referentie	Resultaat
13.1	Puntmonster	4	Geen asbest

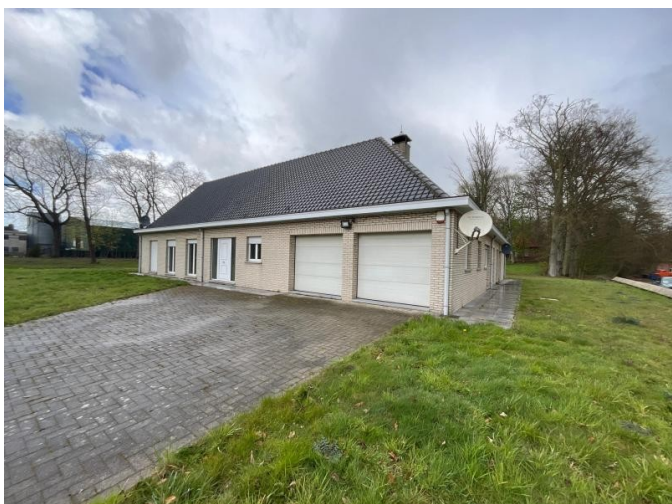
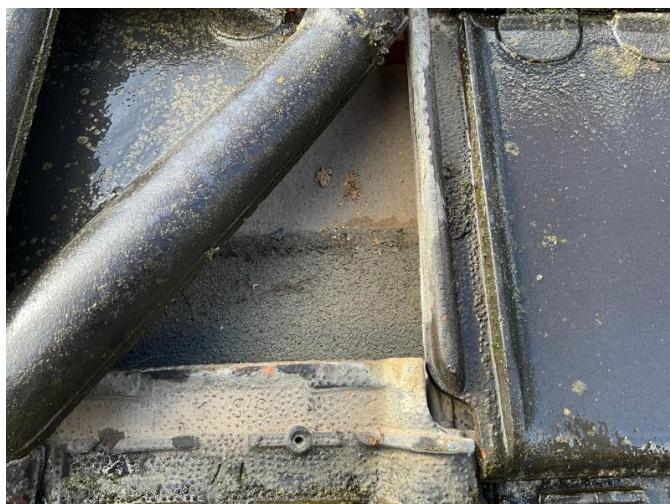
Fiche 19: Onderdak woning niet verdacht	<p>Het dak werd gecontroleerd (via een dakraam, optillen van een dakpan). Er is geen verdacht onderdak vastgesteld.</p> <p>Deze handeling is een steekproef, er is geen garantie dat het volledige dak met éénzelfde materiaal is opgebouwd. Dit kan enkel via destructief onderzoek vastgesteld worden.</p>	Plan 1.4: Woning: onderdak
