Asbestinventarisatetest

Steenbakkersdam 48, 2340 Beerse

Attestnummer : 20260401-000184.000

Uitgegeven op : 01.04.2026

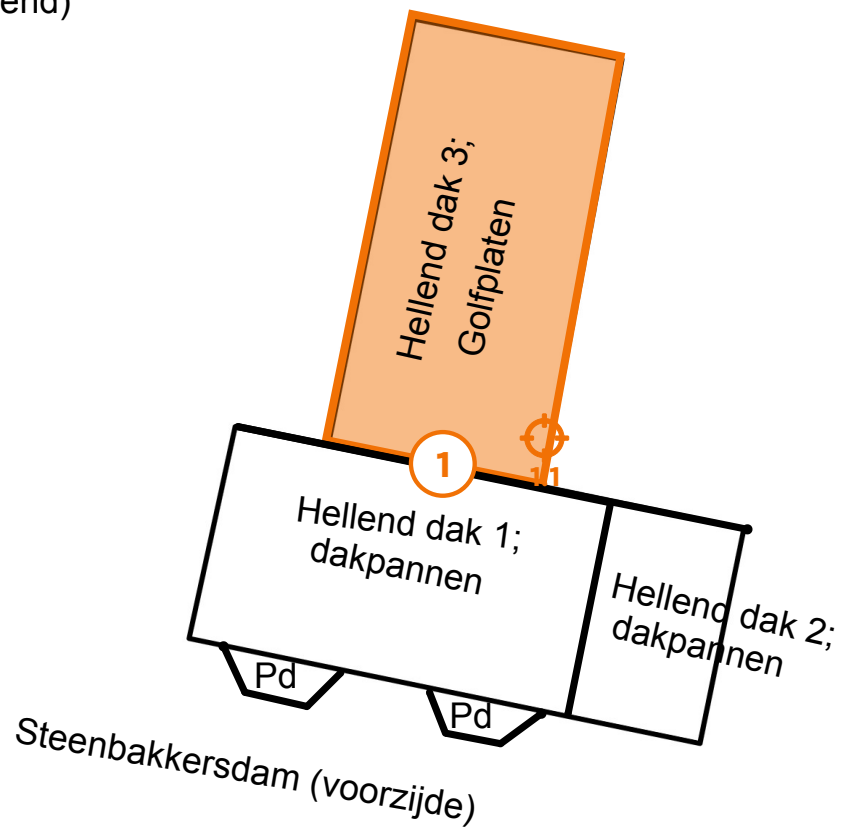
Plan 1.9: Woning plan

Beschrijving	Type	Actie
1. Golfplaten (met staalname)	Asbestmateriaal	Verwijderen
1.1 Code: 6	Puntmonster	-

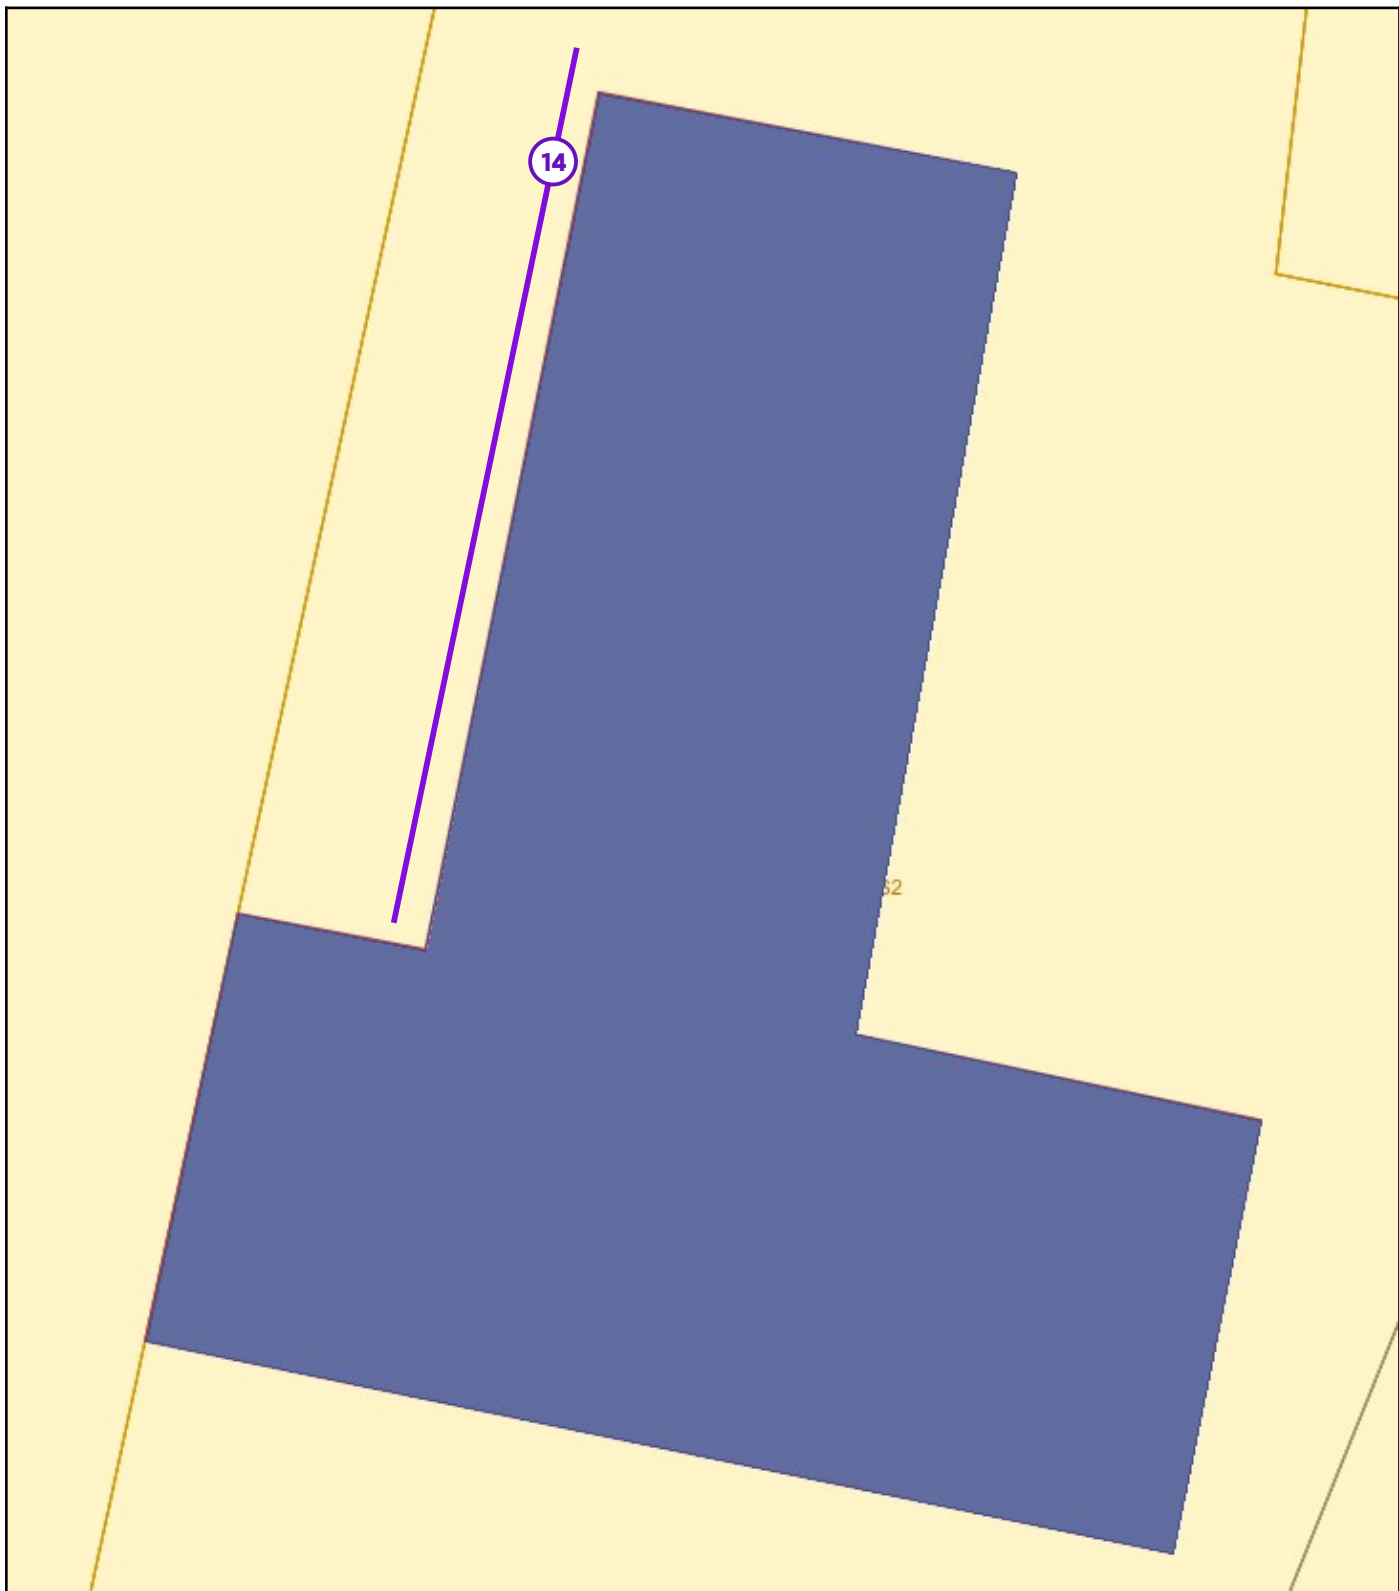
Plan 2.1: Afdruiptzones/afvloeizones

14. Afdruipzone asbest	Afdruipzone/afvloeizone	-
------------------------	-------------------------	---

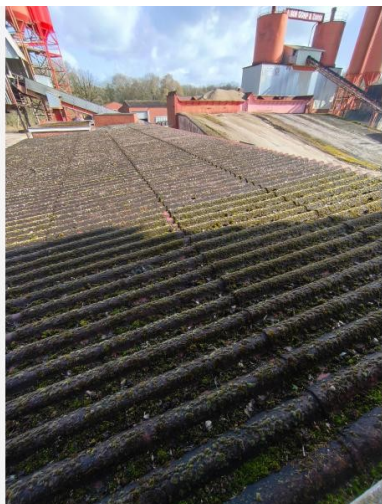
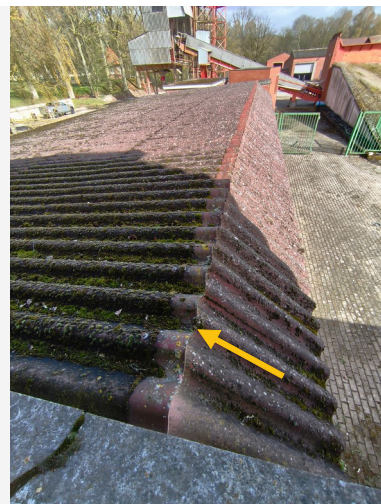
Het asbestmateriaal valt onder de mijlpaal van 2034.

Verhoogd materiaalrisico en/of verhoogde kans op vezelvrijgave

Gebondenheid	Categorie 1: hechtgebonden in oorsprong
Asbestsoort (vezeltype)	Alleen chrysotiel aanwezig
Asbestconcentratie	Laag (< 50%)
Afschermingsgraad van het gehele materiaal	Geheel of deels vrij aan de buitenlucht, maar geen contact met binnenlucht
Toestand van het materiaal	Matig beschadigd, matig verweerd

#	Type	Referentie	Resultaat
1.1	Puntmonster	6	Chrysotiel

Beschrijving	Golfplaten (met staalname)
Omgeving	Grenst aan binnen- en buitenlucht
Primaire drager	Schuin dak
Asbestmateriaal	Dak- en gevelbekleding - Golfplaat
Bindmiddel van asbestmateriaal	Cement
Gebondenheid op basis van bindmiddel	Hecht
Hoeveelheid (oppervlakte - aantal)	<ul style="list-style-type: none">• 120,00 m² - 1 stuk
Totale oppervlakte	120,00 m ²
Eenvoudig bereikbaar	Ja
Bevestigingswijze	<ul style="list-style-type: none">• Geschroefd
Identificatiemethode	Een monstername door de asbestdeskundige met laboanalyse door een asbestlabo.
Destructieve handeling voor identificatie	Nee
Opmerking	<p>Er werd een staal genomen aan een uitstekend stuk waardoor de waterdichtheid van de dakbedekking niet in het gedrang komt.</p> <p>De vermelde oppervlaktes, diktes en volumes betreffen een beredeneerde schatting. Er worden geen rechten verleend aan deze oppervlaktes/diktes/volumes</p>

- Verwijder dit asbestmateriaal zo snel mogelijk. Volg de toestand goed op.
- Hemelwater dat afspoelt van asbestcement daken of gevels kan asbestdeeltjes bevatten. Gebruik het enkel voor gesloten circuits (bv. spoelen toiletten). Reinig na het vervangen van het dak of de gevel de dakgoten en regenwaterput of -ton om asbesthoudend sediment of slib te verwijderen

- Eenvoudige handelingen: mag via doe-het-zelf of door werknemer(s) met opleidingsattest eenvoudige handelingen
EH via doe-het zelf Standaard dragen van de nodige wegwerp beschermingsmiddelen FFP 3 masker , handschoenen en tyvec CAT III type 5-6 , afwasbaar schoeisel Indien mogelijk de ondervloer afdekken , golfplaten voorzichtig verwijderen, extra fixeren, niet breken , niet gooien, onmiddellijk dubbel verpakken , luchtdicht afsluiten of voorzichtig in container met asbest bag plaatsen. Voldoende benevelen/bevochtigen tijdens de duur van de werken. Indien golfplaten in slechte staat zijn en kans bestaat op breken : Eenvoudige handeling opgeleid personeel , alle werknemer(s) moeten wel beschikken over een opleidingsattest eenvoudige handelingen 8u Voor hechtgebonden toepassingen: Bij verwijdering door doe-het-zelf moet men dit afval dubbel en luchtdicht verpakt aandienen bij het gemeentelijk recyclagepark. Men raadpleegt best op voorhand de voorwaarden van het recyclagepark. Zie ook link Zie <https://ovam.vlaanderen.be/wie-mag-wat->

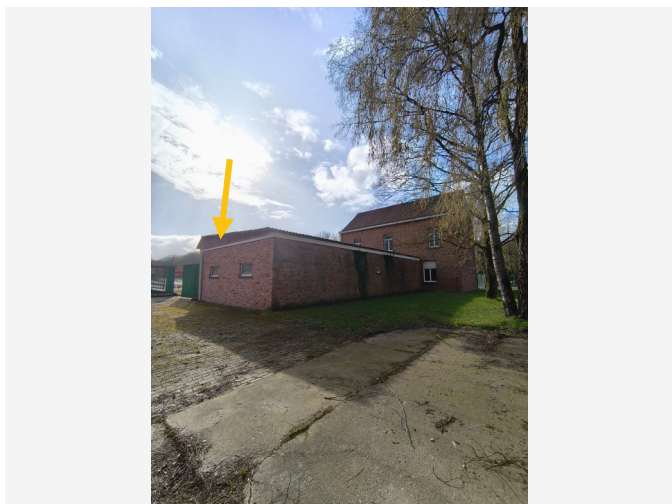
Reden: Niet waarneembaar

Uitleg van de asbestdeskundige: Het onderdak is niet waarneembaar. Op dit ogenblik kan hiervoor in de databank geen adviesfiche voor opgesteld worden.

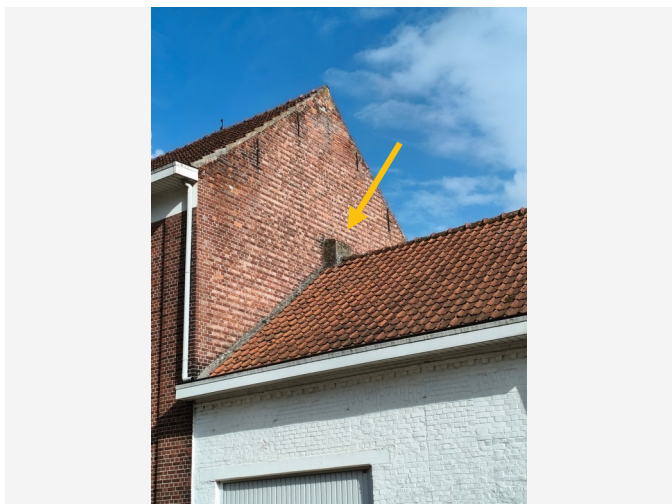
Reden: Het te onderzoeken materiaal situeert zich hoger dan 3,50 m te rekenen vanaf een veilige ondergrond

Uitleg van de asbestdeskundige: Bij werken (dak of reiniging schouw) kan een stelling geplaatst worden, het is niet duidelijk of er asbestverdachte materialen aanwezig zijn in/rond de schouw.

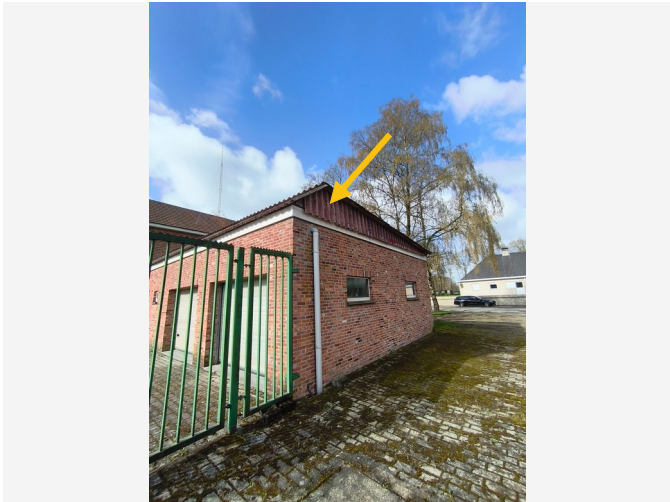
Fiche 4: Zolderruimte onder golfplaten dak; niet waarneembaar

Reden: Er is geen volledige risicobeoordeling mogelijk

Uitleg van de asbestdeskundige: De ruimte onder de golfplaten kon niet worden gecontroleerd, er is geen toegangsdeur, luik, of andere mogelijkheid om deze ruimte te betreden. Controleer deze ruimte verder wanneer deze in de toekomst toegankelijk wordt tijdens werkzaamheden bijvoorbeeld.

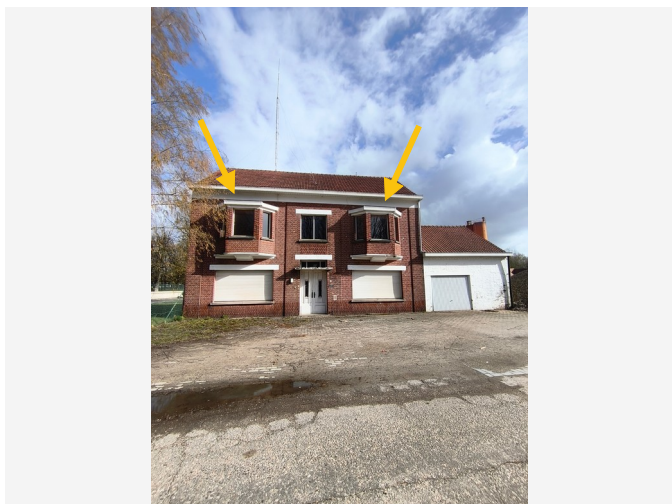
Reden: Het te onderzoeken materiaal situeert zich hoger dan 3,50 m te rekenen vanaf een veilige ondergrond

Uitleg van de asbestdeskundige: Het platdak is niet waarneembaar en situeert zich hoger dan 3.50m te rekenen vanaf een veilige ondergrond, bij werken extra controle bv door middel van een stelling, hoogtewerker....

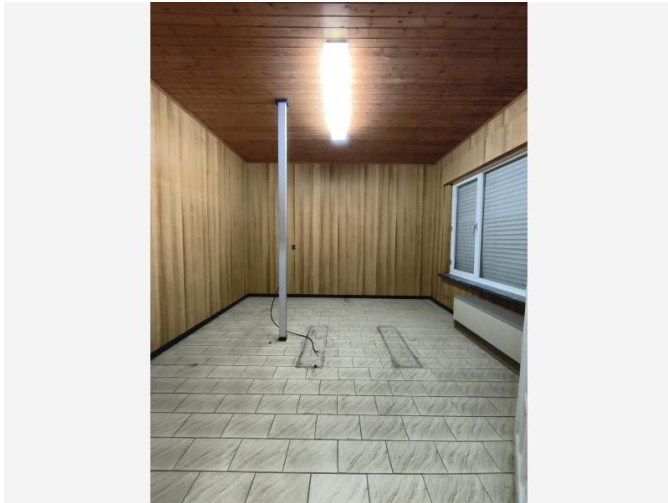
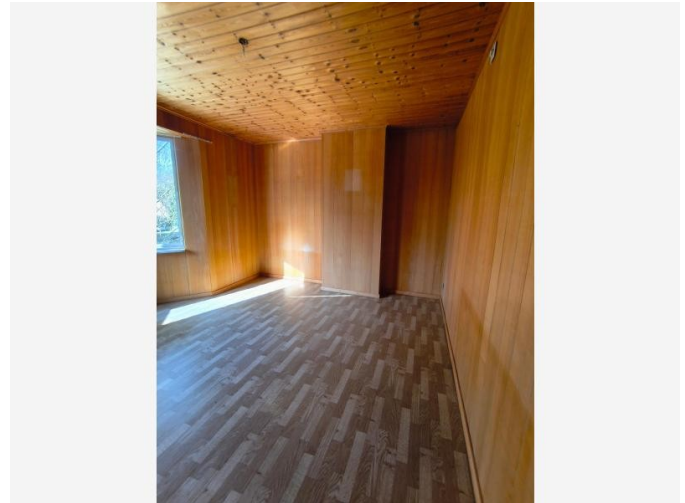
Een aantal binnenwanden zijn afgewerkt met valse wanden. Het is niet duidelijk of er pleisterwerk of asbest toepassingen aanwezig zijn achter/op deze valse wanden, het is aangewezen om bijkomend onderzoek uit te voeren bij werken.

Zonder destructieve handeling is het niet mogelijk om na te gaan of er asbesthoudende materialen aanwezig zijn achter de wand afwerking. Als bij sloop of renovatie blijkt dat er achter deze wanden nog pleisterwerk of asbest verdachte toepassingen aanwezig zijn, moet dit bemonsterd worden.

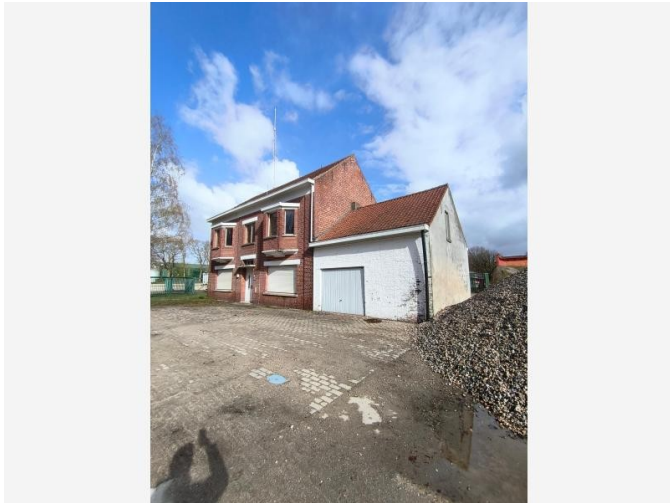
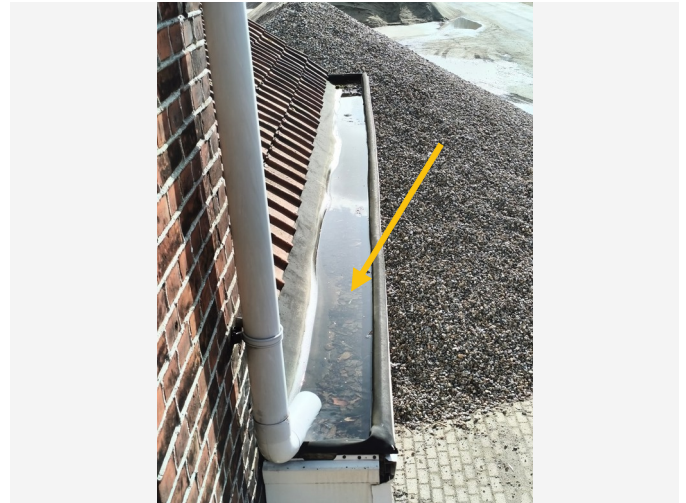
De dakgoot werd gecontroleerd, het materiaal is niet asbest-verdacht

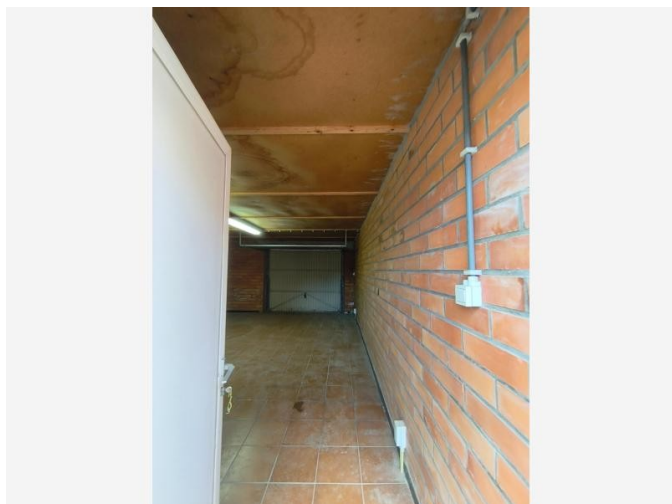
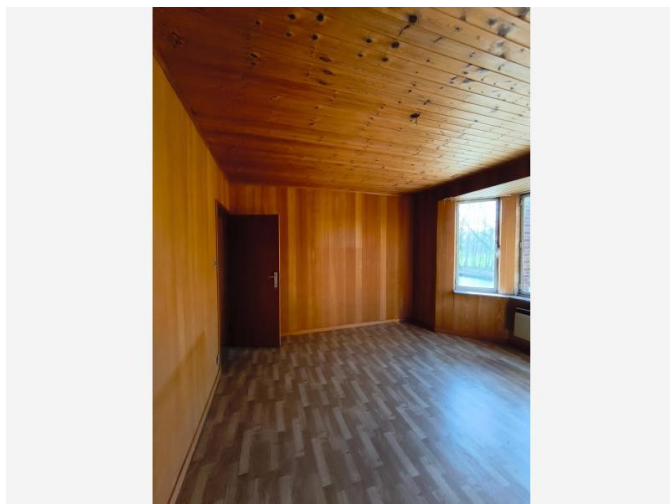
Een aantal plafonds zijn afgewerkt met valse plafonds in plaatmateriaal. Het is niet duidelijk of er pleisterwerk of ander verdacht asbestmateriaal aanwezig is achter / op deze valse plafonds, het is aangewezen om bijkomend onderzoek uit te voeren bij werken. Zonder destructieve handeling is het niet mogelijk om na te gaan of er asbesthoudende materialen aanwezig zijn achter de plafond afwerking. Als bij sloop of renovatie blijkt dat er achter deze plafonds nog pleisterwerk of asbest verdachte toepassingen aanwezig zijn, moet dit bemonsterd worden.

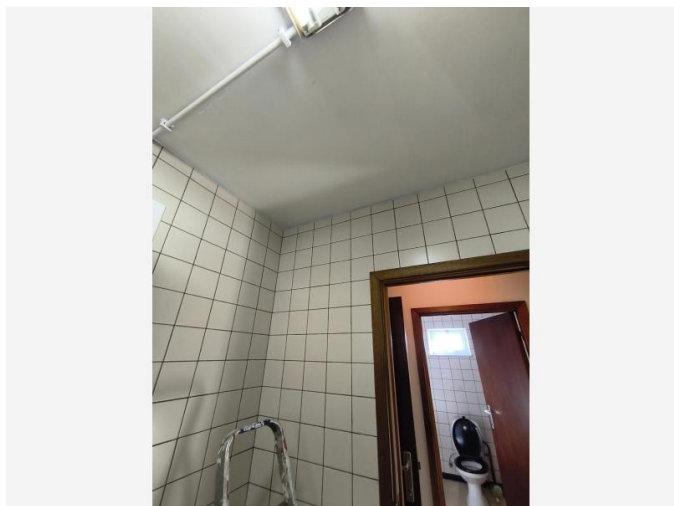
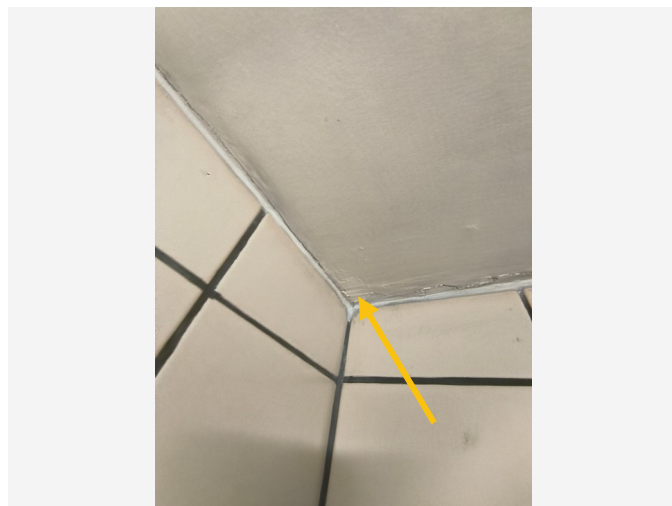
Geen asbest

#	Type	Referentie	Resultaat
9.1	Mengmonster	2	Geen asbest

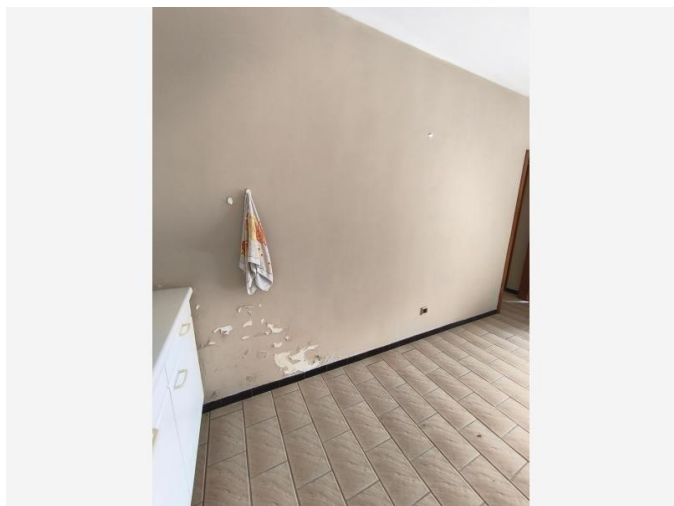
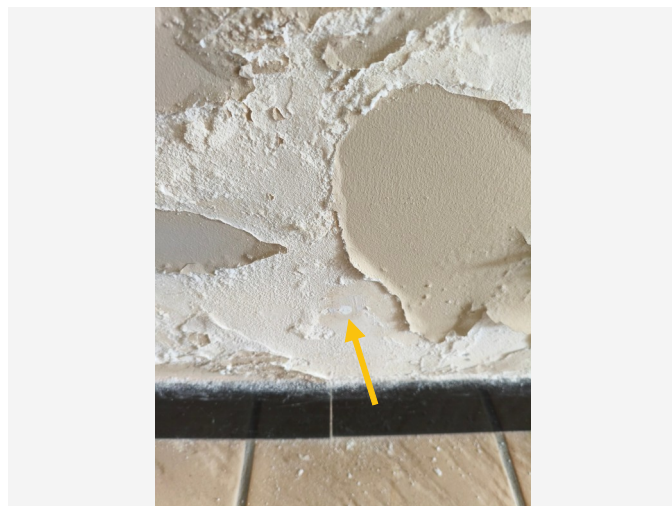
Geen asbest

#	Type	Referentie	Resultaat
10.1	Mengmonster	1	Geen asbest

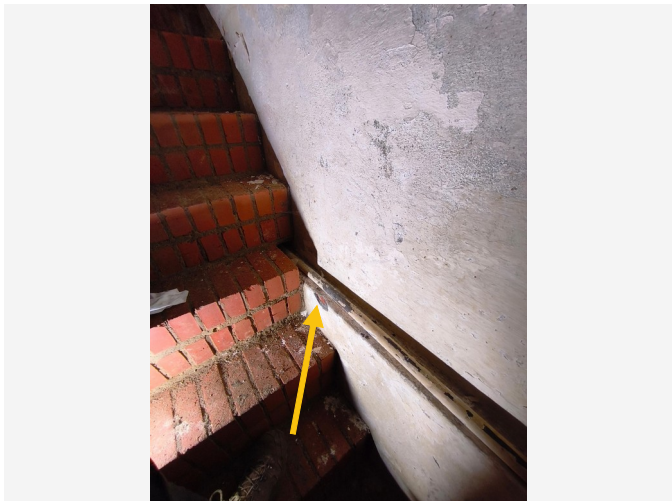
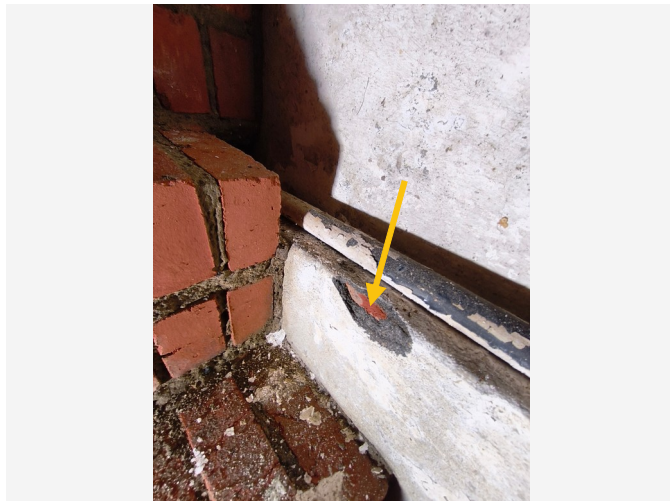
Fiche 11: Cementering binnentoepassing (met staalname)

Geen asbest

#	Type	Referentie	Resultaat
11.1	Mengmonster	3	Geen asbest

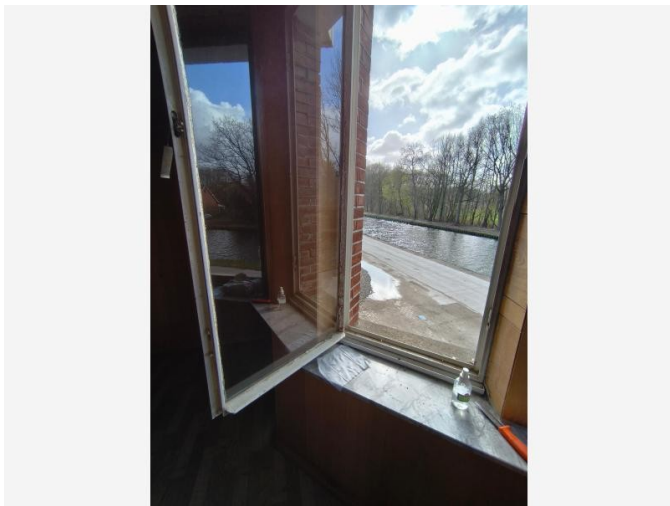
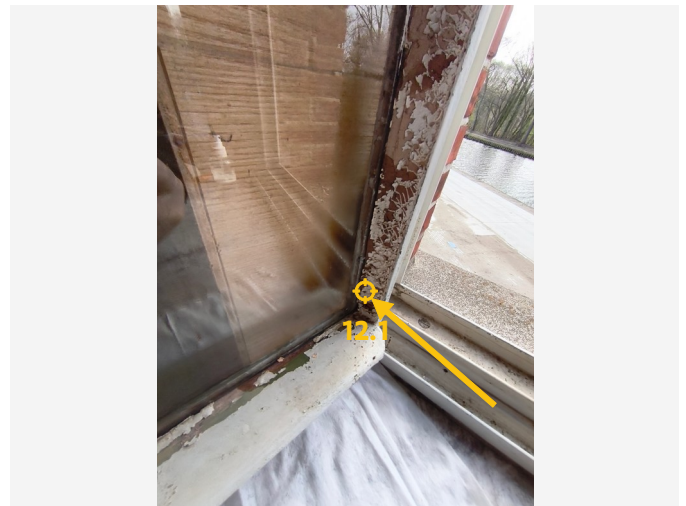
Geen asbest

#	Type	Referentie	Resultaat
12.1	Mengmonster	5	Geen asbest

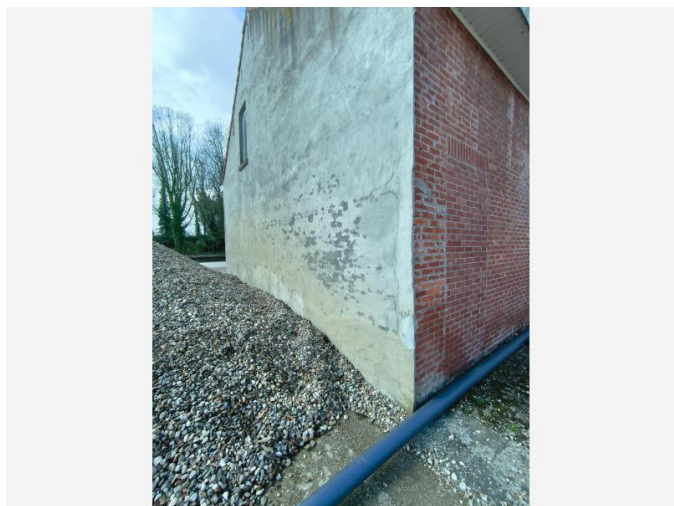
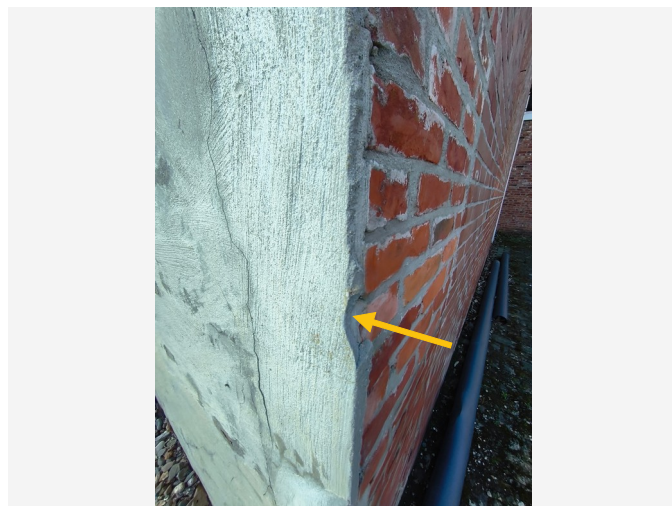
Geen asbest

#	Type	Referentie	Resultaat
13.1	Mengmonster	4	Geen asbest

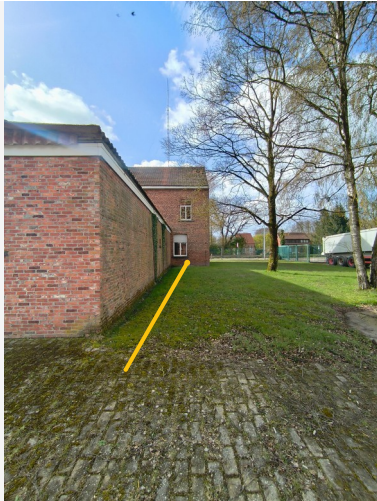
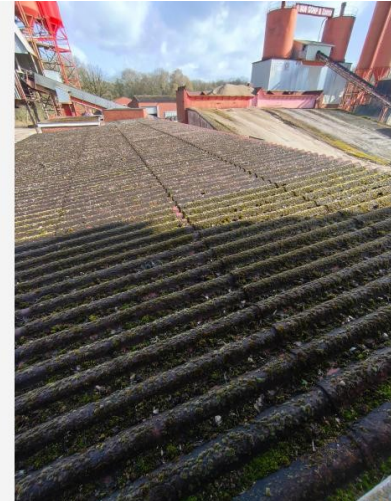
Afspoelend regenwater kan asbestdeeltjes van verweerde asbestcementen dak- of gevelbekleding meenemen naar de bodem. De asbestdeeltjes in de bodem vormen een laag risico: bodempartikels houden de asbestdeeltjes voldoende vast om gezondheidsrisico's te vermijden. Door deze asbesthoudende bodemzone zorgvuldig te beheren, vermijdt u gezondheidsrisico's.

Beschrijving	Afdruipzone asbest
Bron van de asbestdeeltjes	Bron is nog aanwezig
Type	Afdruipzone dak
Afmetingen (lengte - breedte - diepte)	<ul style="list-style-type: none">• 16,00 m - 0,30 m - 0,30 m
Geraamd volume	1,44 m ³
Opmerking

- Om het afspoelen van asbestdeeltjes te stoppen, is het verstandig om de verwijdering van de dak- of gevelbekleding in te plannen en in afwachting hiervan een dakgoot te plaatsen om het regenwater af te voeren naar de riolering.

De uitgraving van een afdruipzone gebeurt volgens de methodiek "eenvoudige handelingen". Vermijd daarbij vermenging met andere bodem en laat de uitgegraven asbesthoudende grond afvoeren naar een daartoe vergunde stortplaats. Voor de uitgraving wordt een richtdiepte van 30 cm gehanteerd.

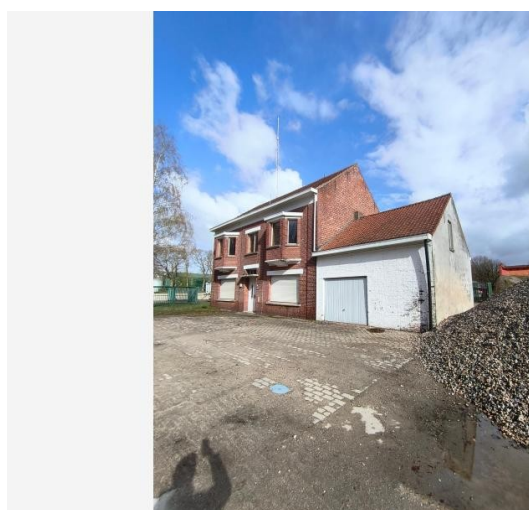
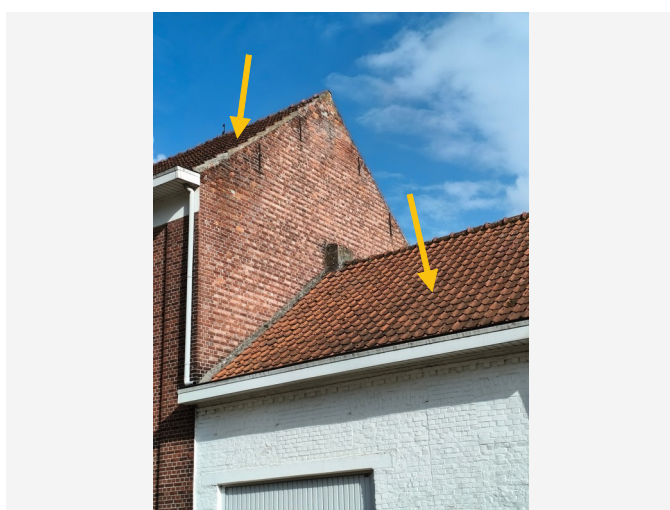
Beschrijving	Notitie	Terug te vinden op plannen
Fiche 15: Dakbedekking niet verdacht (dakpannen).	De dakbedekking wordt gecontroleerd. deze bestaat uit dakpannen en bevat geen asbest verdachte materialen.	Plan 1.8: Woning plan
