Asbestinventarisatetest

13004B0403/00V002

Attestnummer : 20260413-000350.000

Niet-asbestveilig

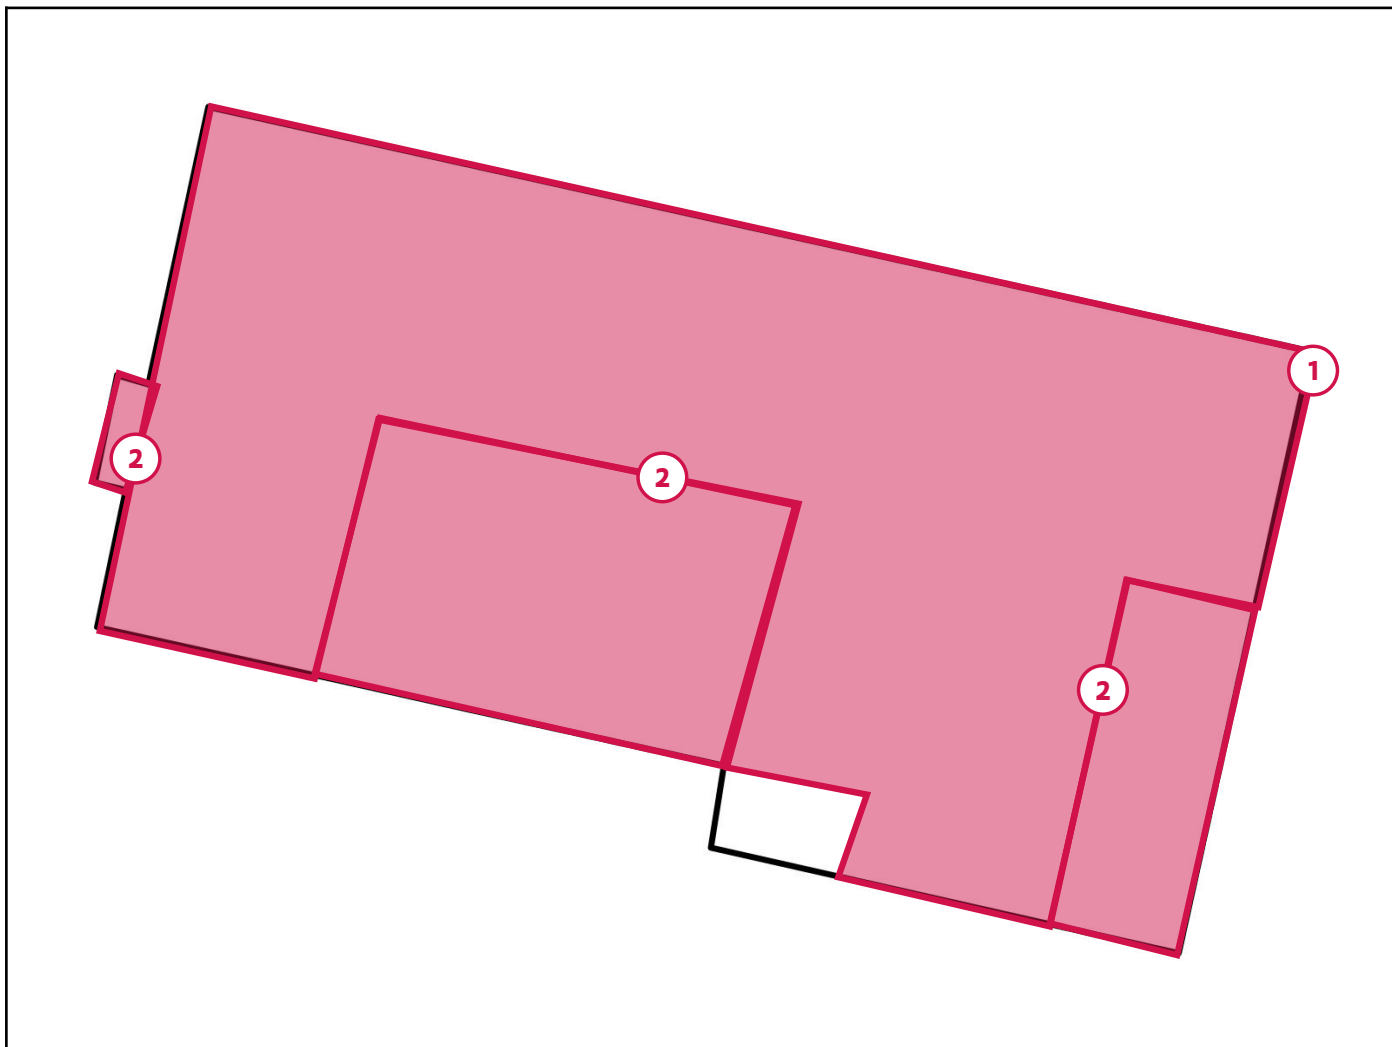
Plan 1.1: Loods 1: golfplaten

Beschrijving	Type	Actie
1. Golfplaten met isolatielaag visueel vastgesteld (zonder staal)	Asbestmateriaal	Dringend verwijderen
2. Golfplaten visueel vastgesteld (zonder staal)	Asbestmateriaal	Dringend verwijderen

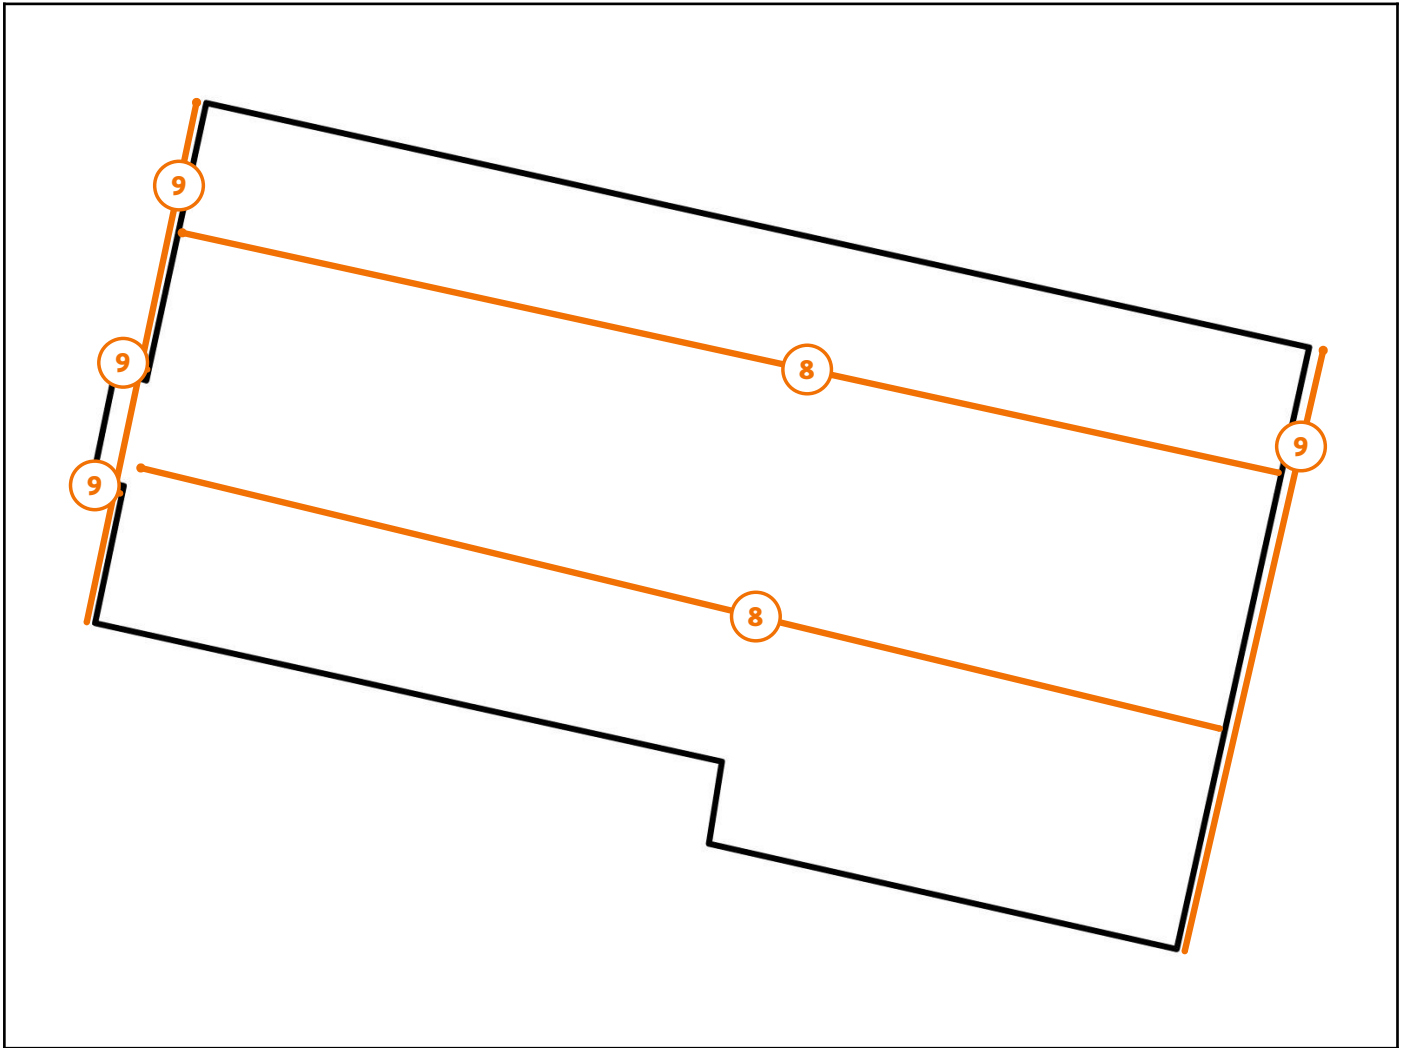
Plan 1.2: Loods 1: windveren / daknokken

Beschrijving	Type	Actie
8. Nokpannen asbestcement	Asbestmateriaal	Verwijderen
9. Windveren asbestcement	Asbestmateriaal	Verwijderen

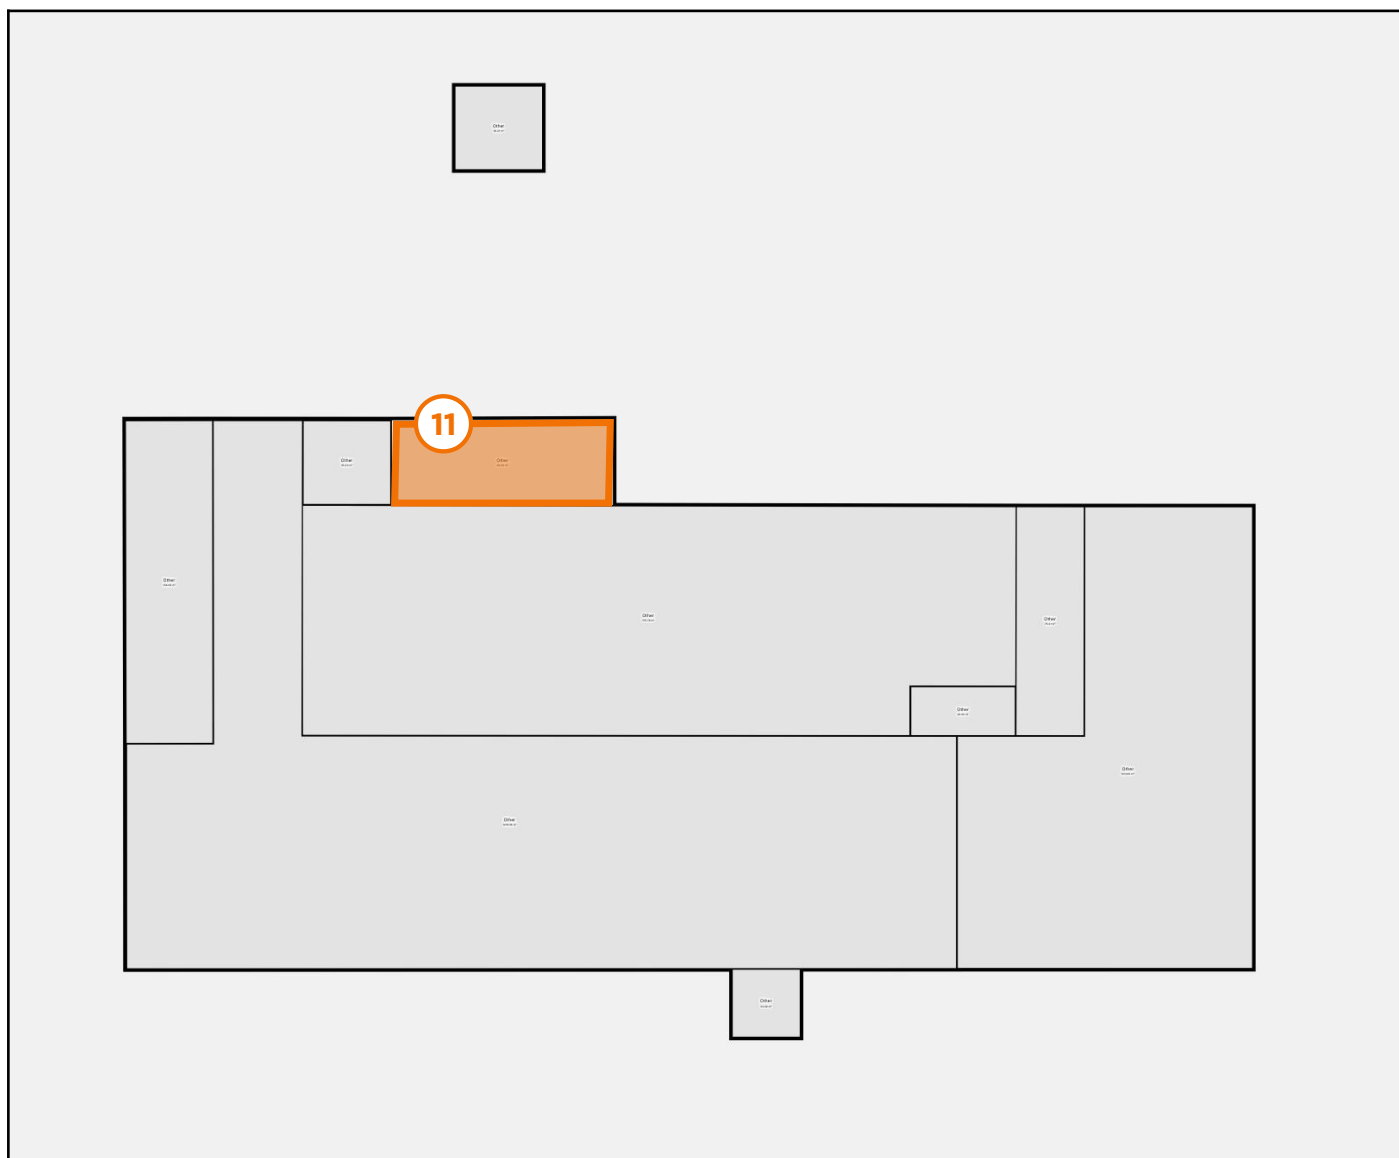
Plan 1.3: Loods 1: plafond

Beschrijving	Type	Actie
11. Plafondpleister	Asbestmateriaal	Maatregelen nemen

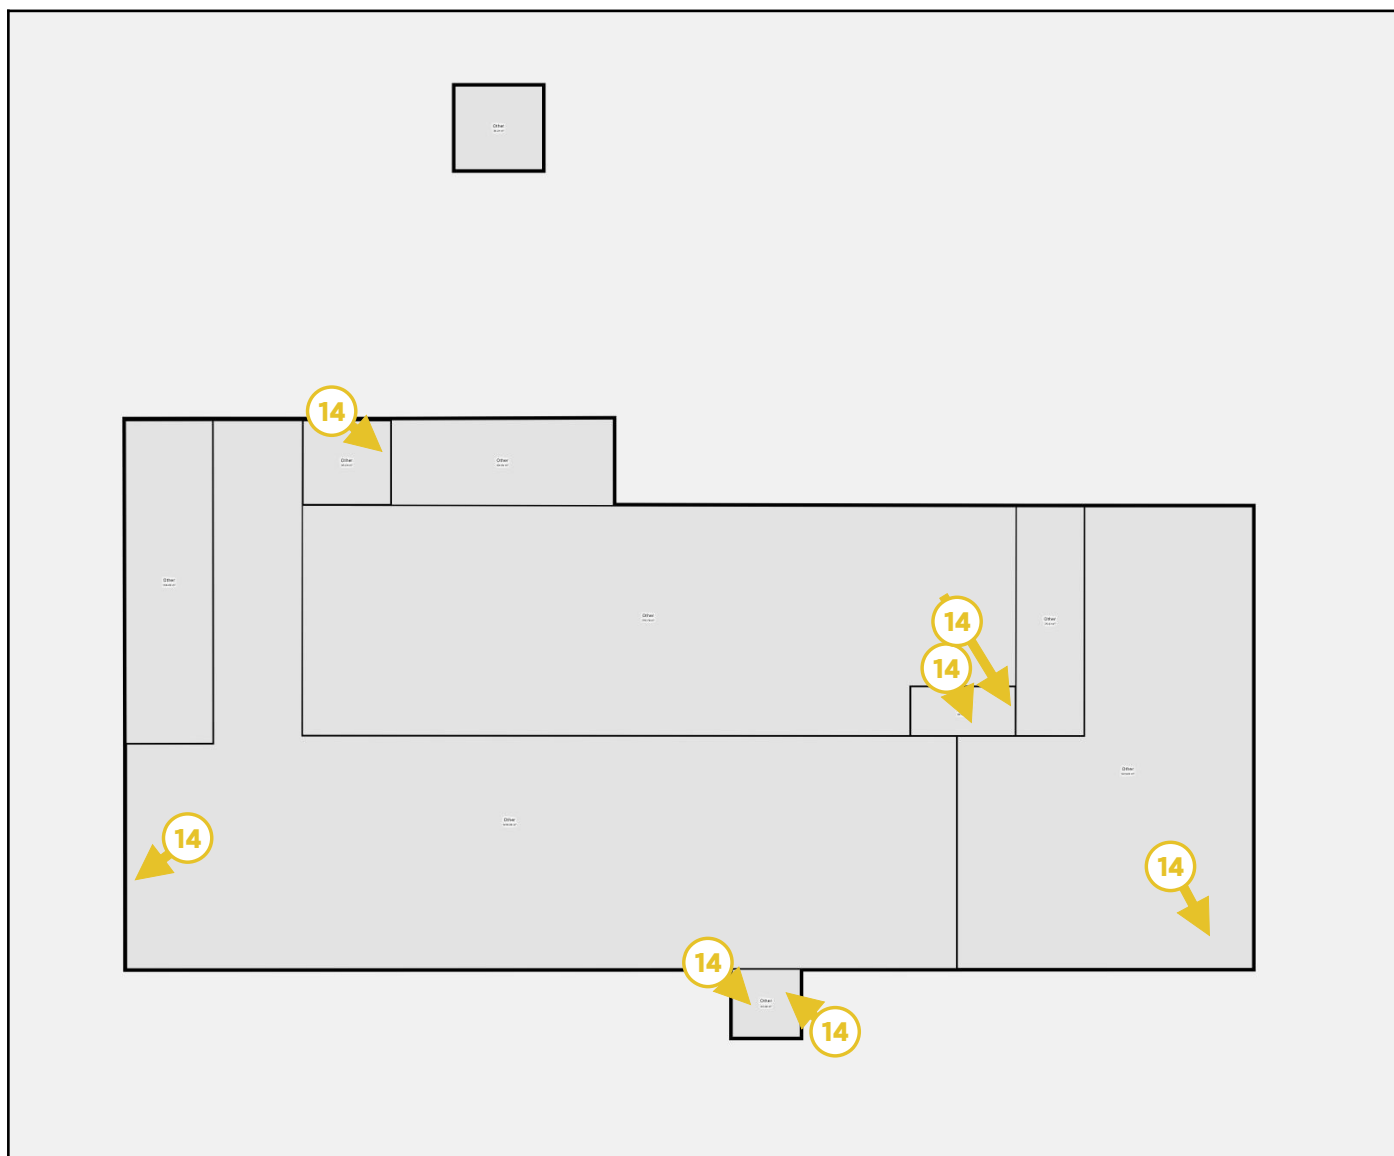
Plan 1.4: Loods 1: bakeliet

Beschrijving	Type	Actie
14. Bakeliet toep.(schakelaars-stopcontact.-verdeel dozen-radiatorknoppen)	Asbestmateriaal	Zorgvuldig beheren

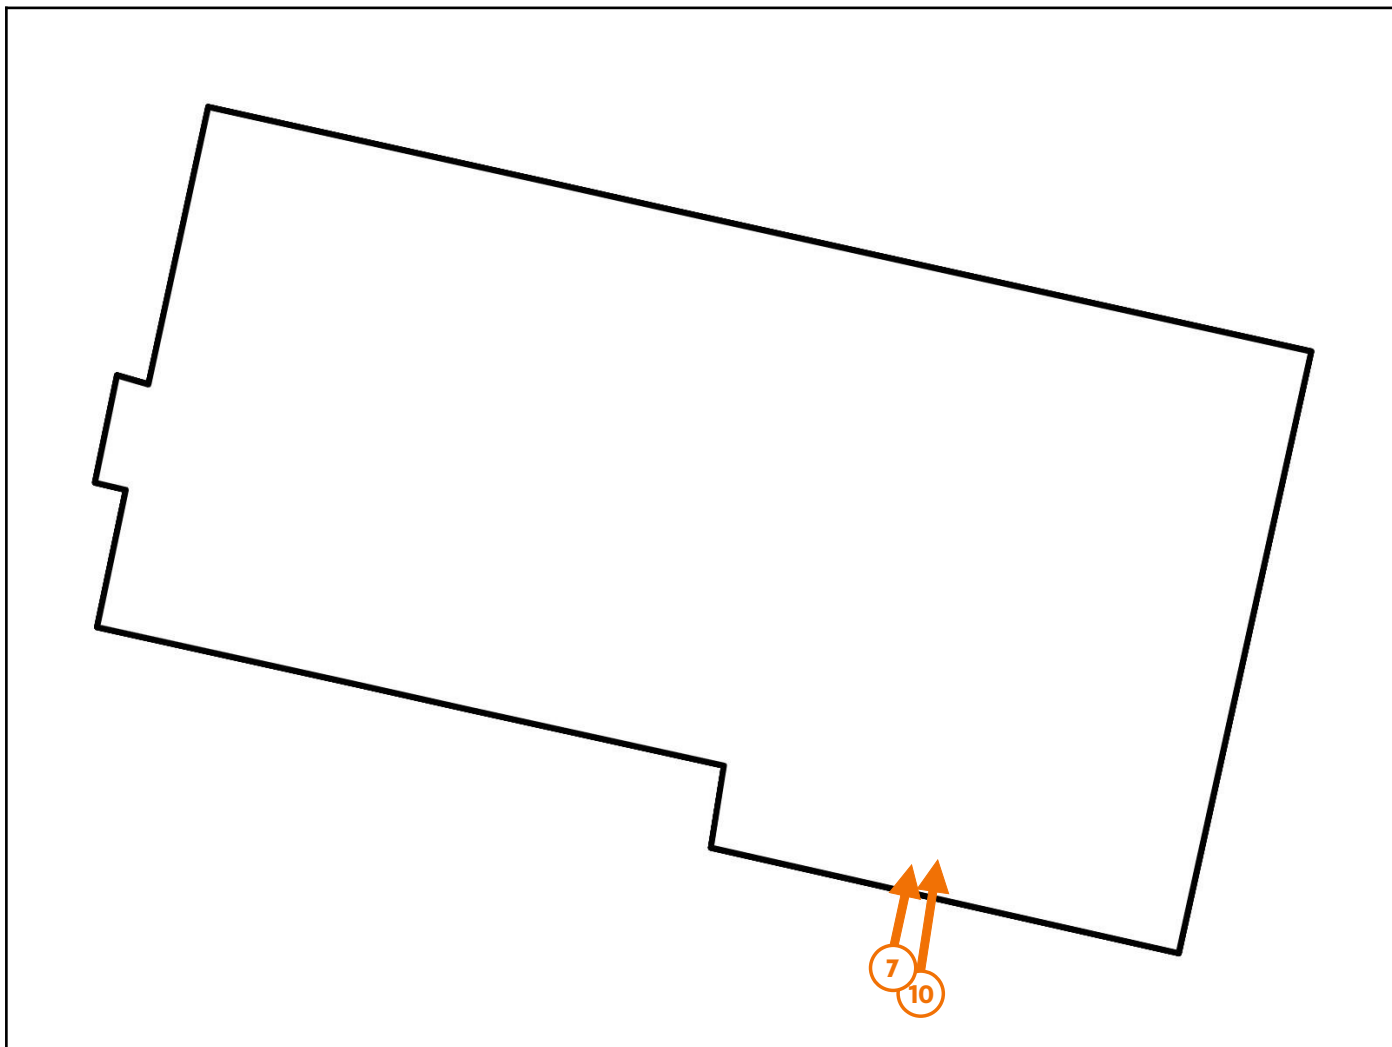
Plan 1.5: Loods 1: schouw

Beschrijving	Type	Actie
7. Schouwbuis (visueel vastgesteld)	Asbestmateriaal	Verwijderen
10. Schouwhoed (visueel vastgesteld)	Asbestmateriaal	Verwijderen

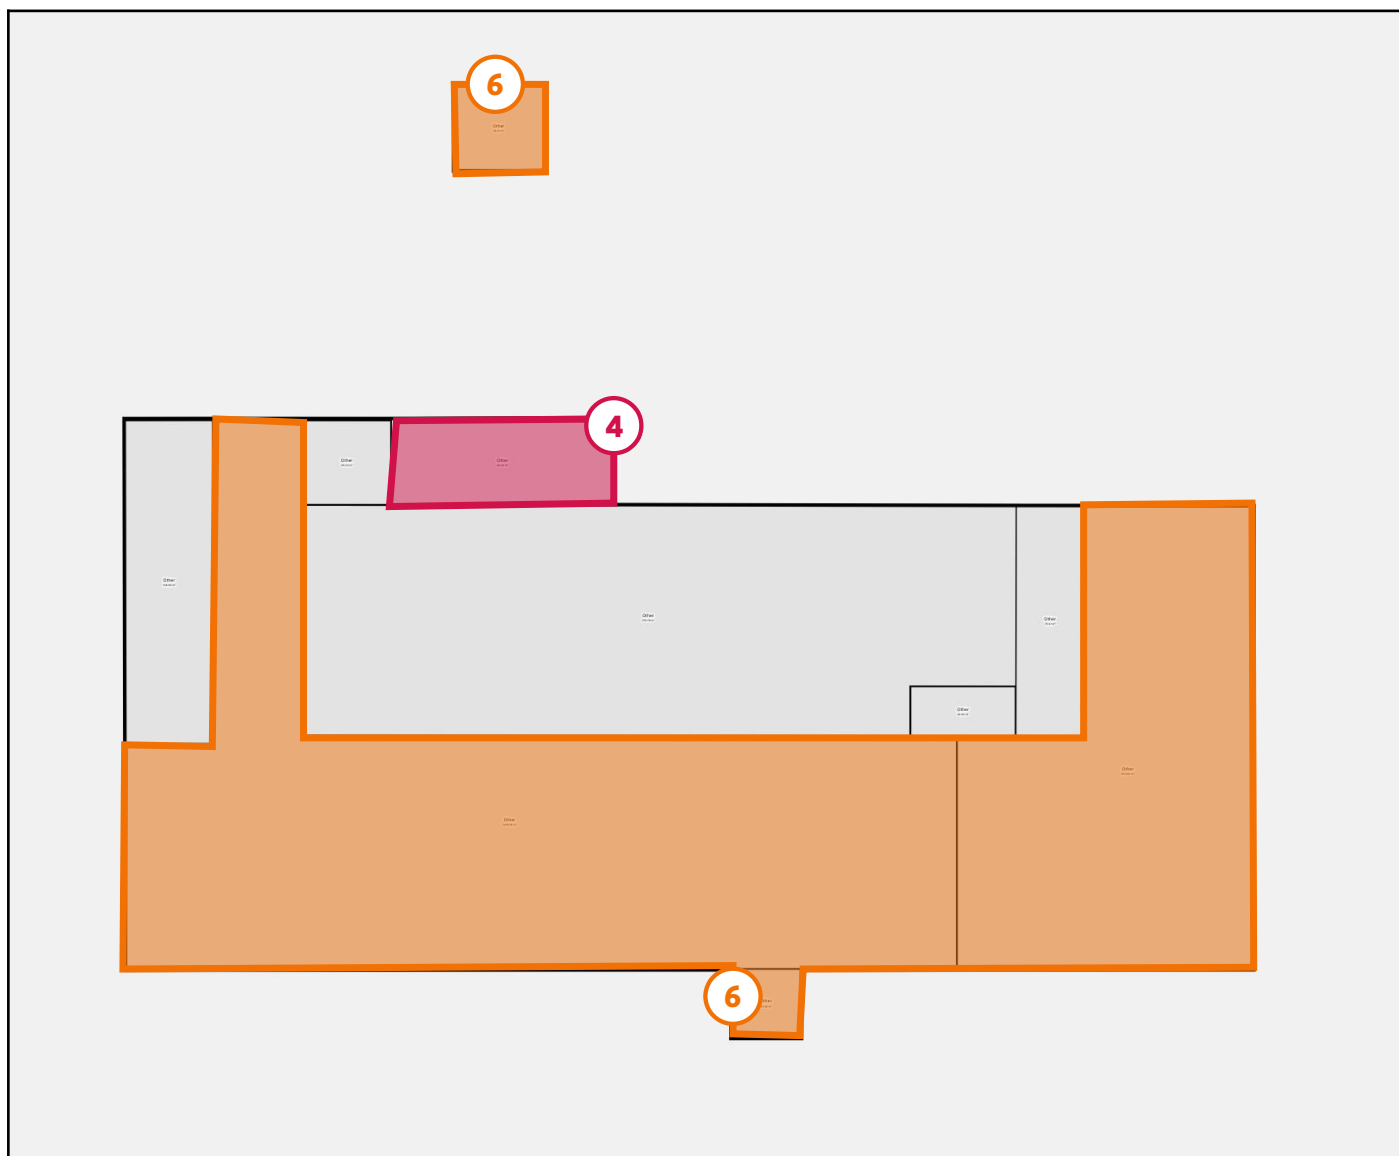
Plan 1.7: Loods 1: schuimisolatie

Beschrijving	Type	Actie
4. Spuitlaag	Asbestmateriaal	Dringend verwijderen
6. Spuitlaag (contaminatie)	Asbestmateriaal	Verwijderen

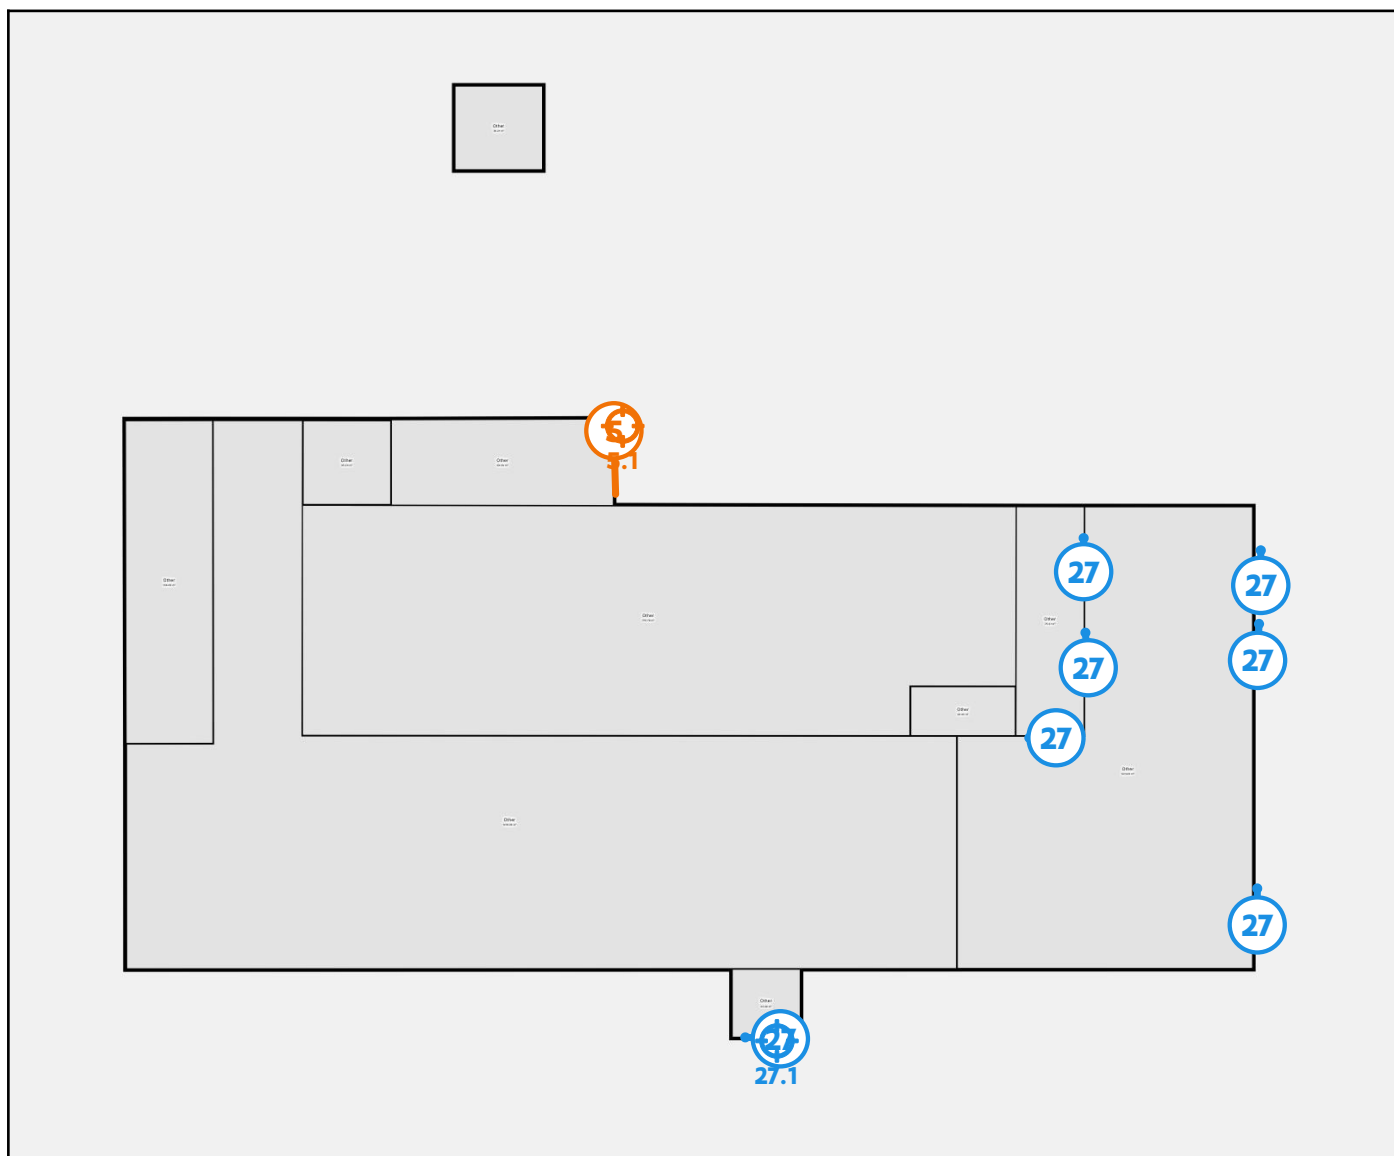
Plan 1.9: Loods 1: kit

Beschrijving	Type	Actie
5. Kit kozijn-glas (met staalname) aluminium raam	Asbestmateriaal	Verwijderen
5.1 Code: 4	Puntmonster	-
27. Kit kozijn-glas (met staalname) aluminium raam	Geen asbest	-
27.1 Code: 3	Puntmonster	-

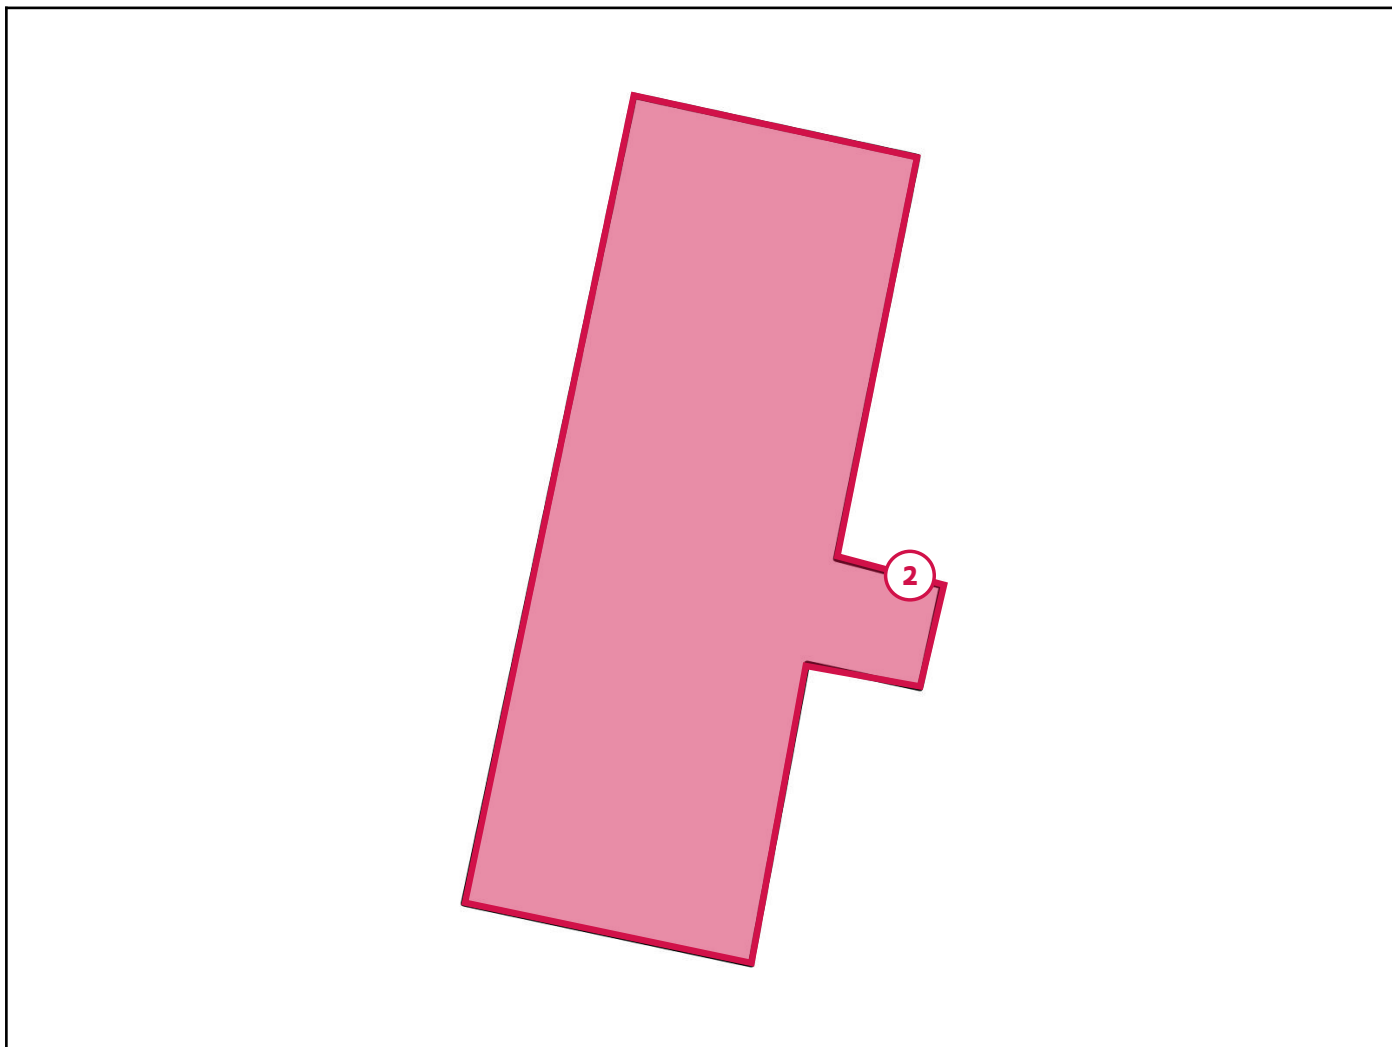
Plan 2.1: Loods 2: golfplaten

Beschrijving	Type	Actie
2. Golfplaten visueel vastgesteld (zonder staal)	Asbestmateriaal	Dringend verwijderen

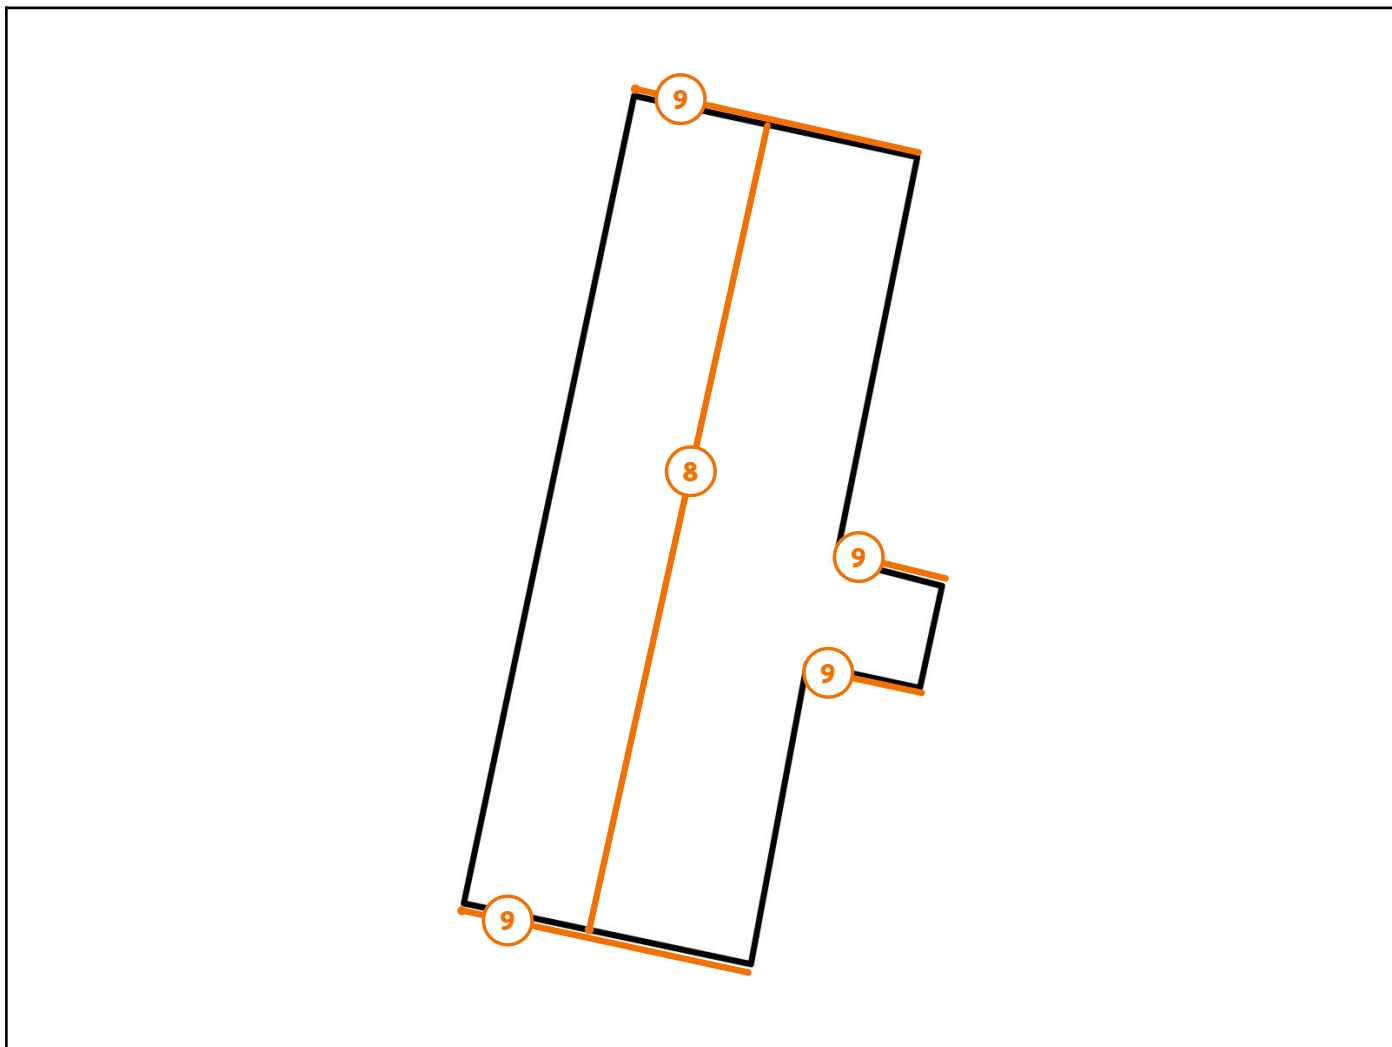
Plan 2.2: Loods 2: windveren / daknokken

Beschrijving	Type	Actie
8. Nokpannen asbestcement	Asbestmateriaal	Verwijderen
9. Windveren asbestcement	Asbestmateriaal	Verwijderen

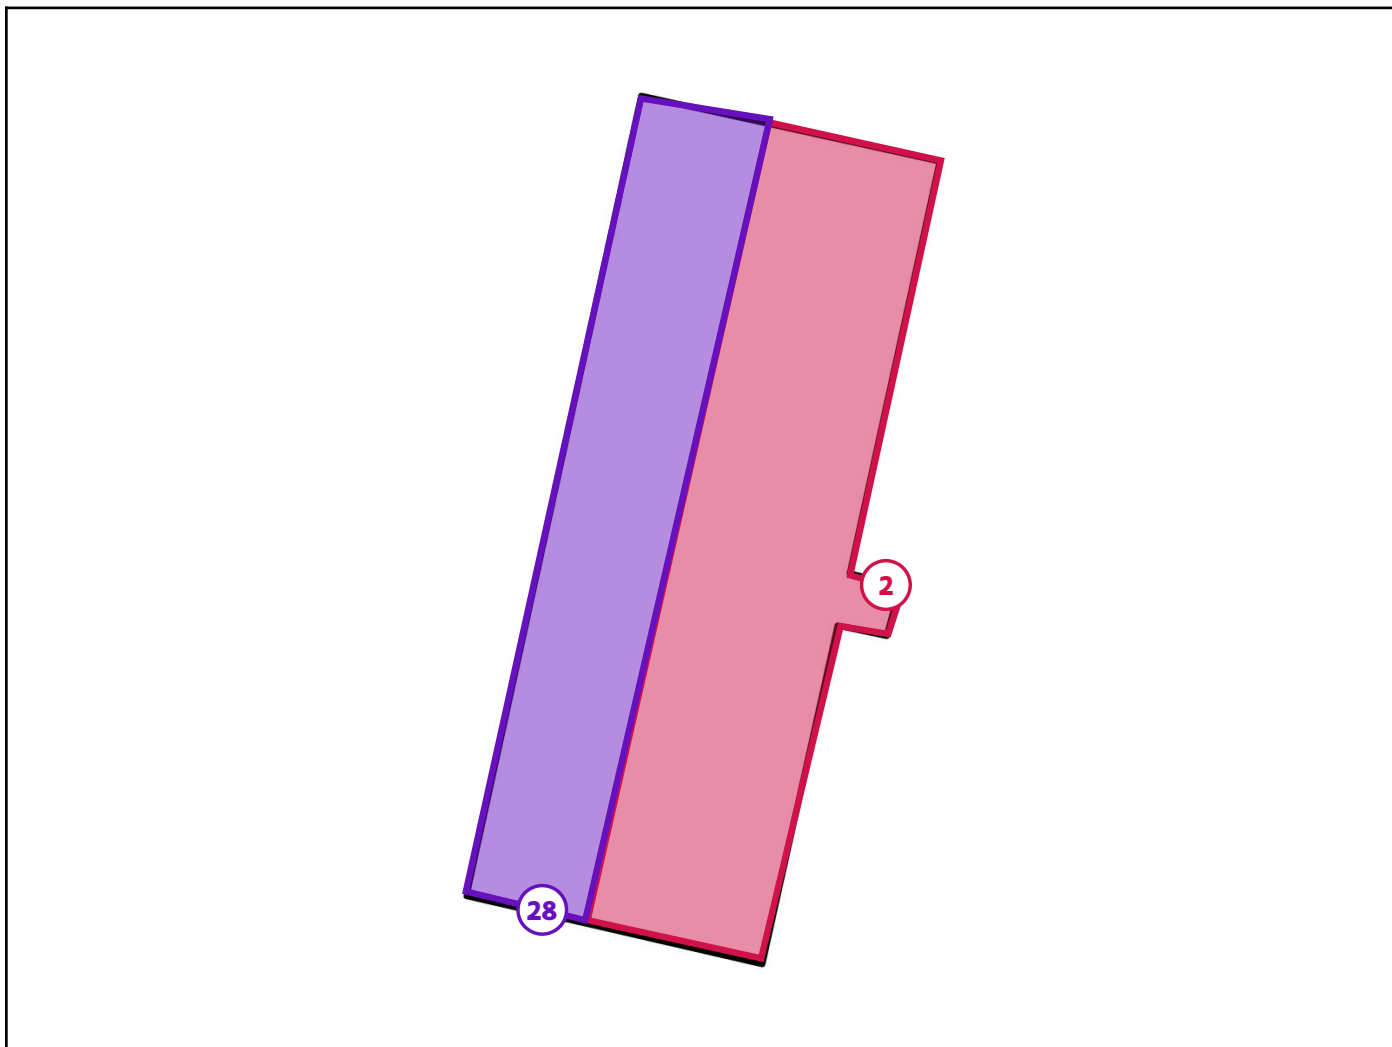
Plan 3.1: Loods 3: golfplaten / dak

Beschrijving	Type	Actie
2. Golfplaten visueel vastgesteld (zonder staal)	Asbestmateriaal	Dringend verwijderen
28. Dakbedekking niet verdacht.	Overige ruimte of materiaal	-

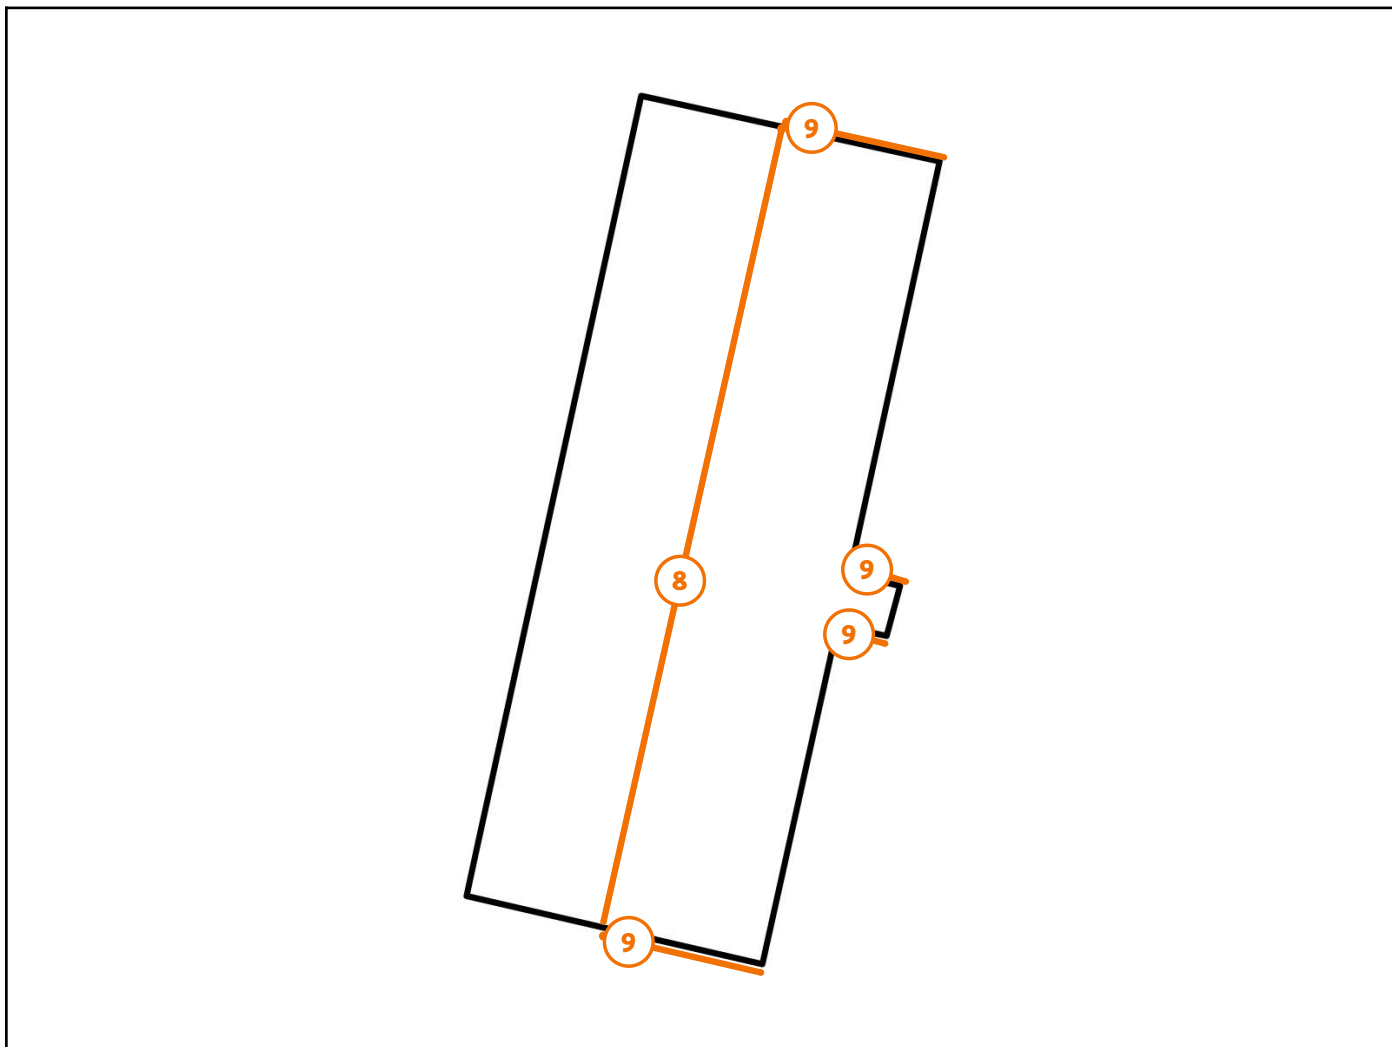
Plan 3.2: Loods 3: windveren / daknokken

Beschrijving	Type	Actie
8. Nokpannen asbestcement	Asbestmateriaal	Verwijderen
9. Windveren asbestcement	Asbestmateriaal	Verwijderen

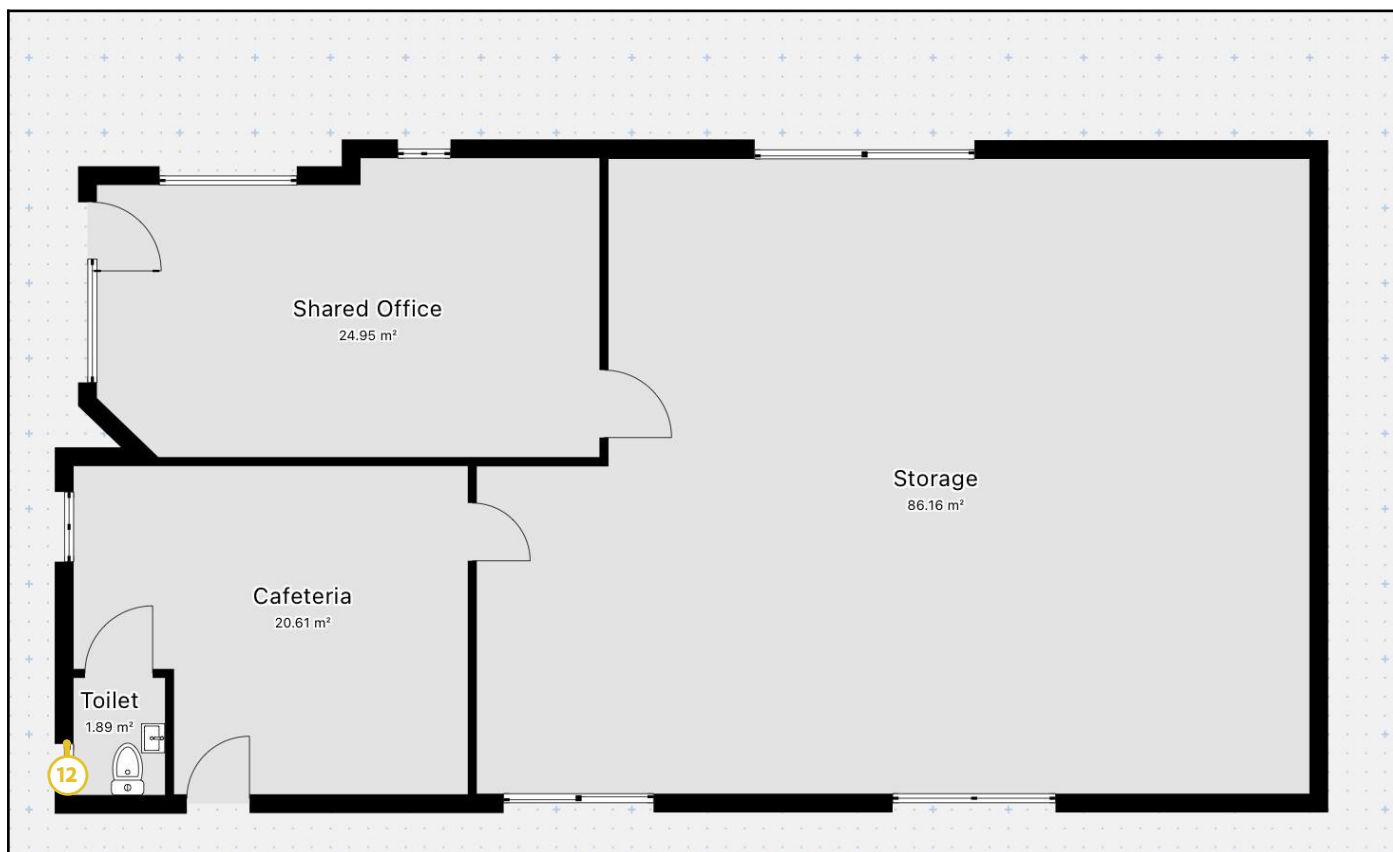
Plan 5.4: Bureau: vensterbank

Beschrijving	Type	Actie
12. Venstertablet binnen (massal)	Asbestmateriaal	Zorgvuldig beheren

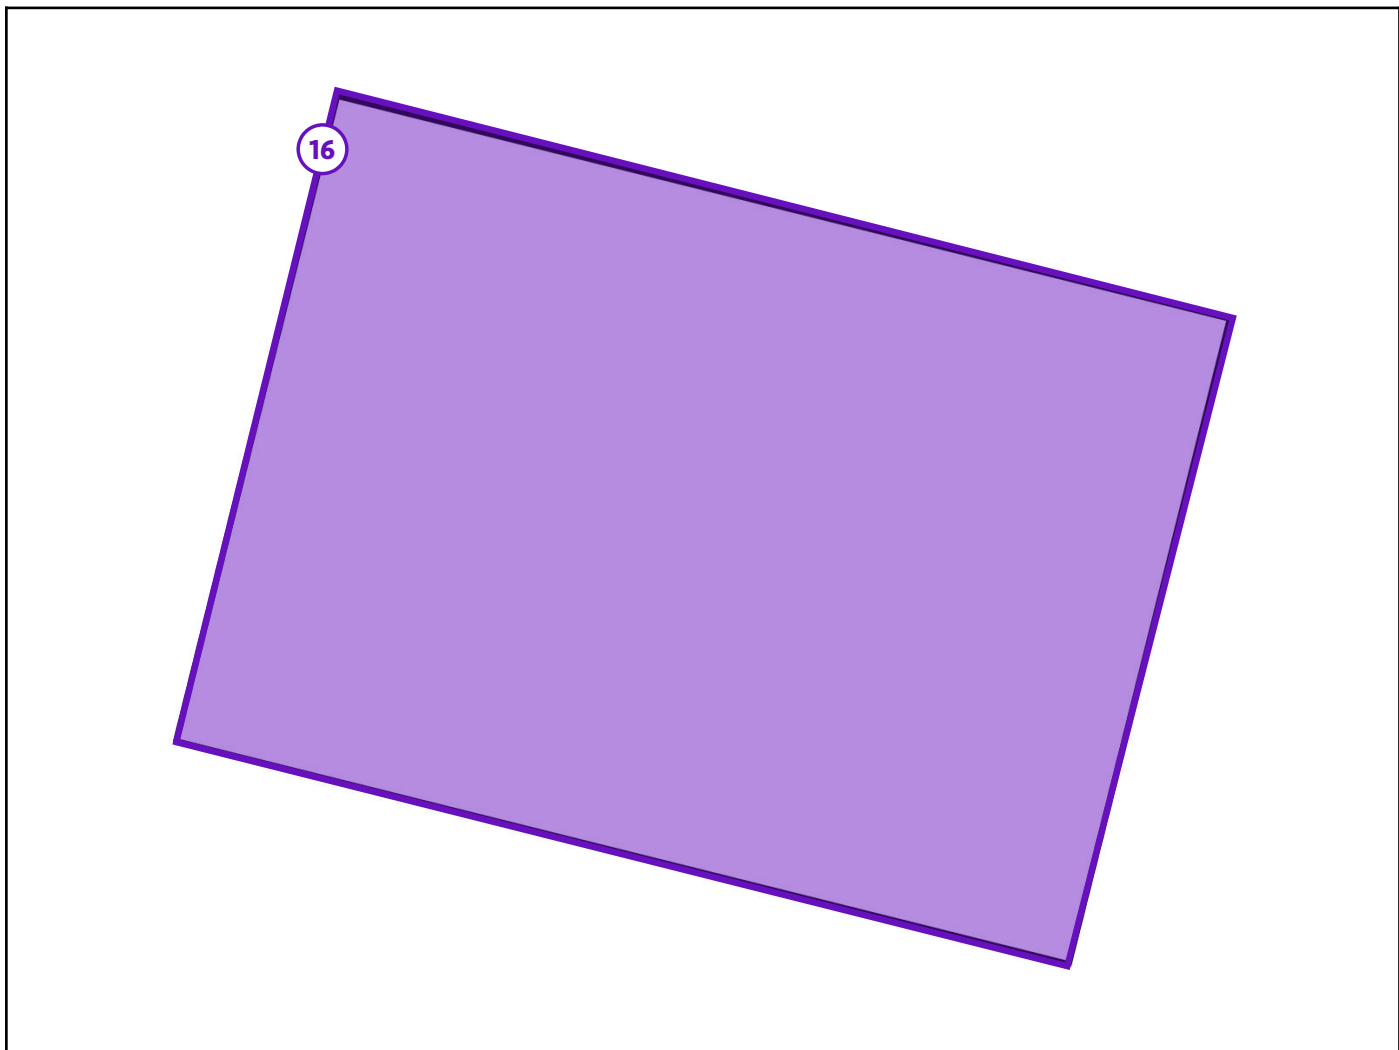
Plan 9.1: Schouw: beperking

Beschrijving	Type	Actie
16. Grote schouw	Beperking	-

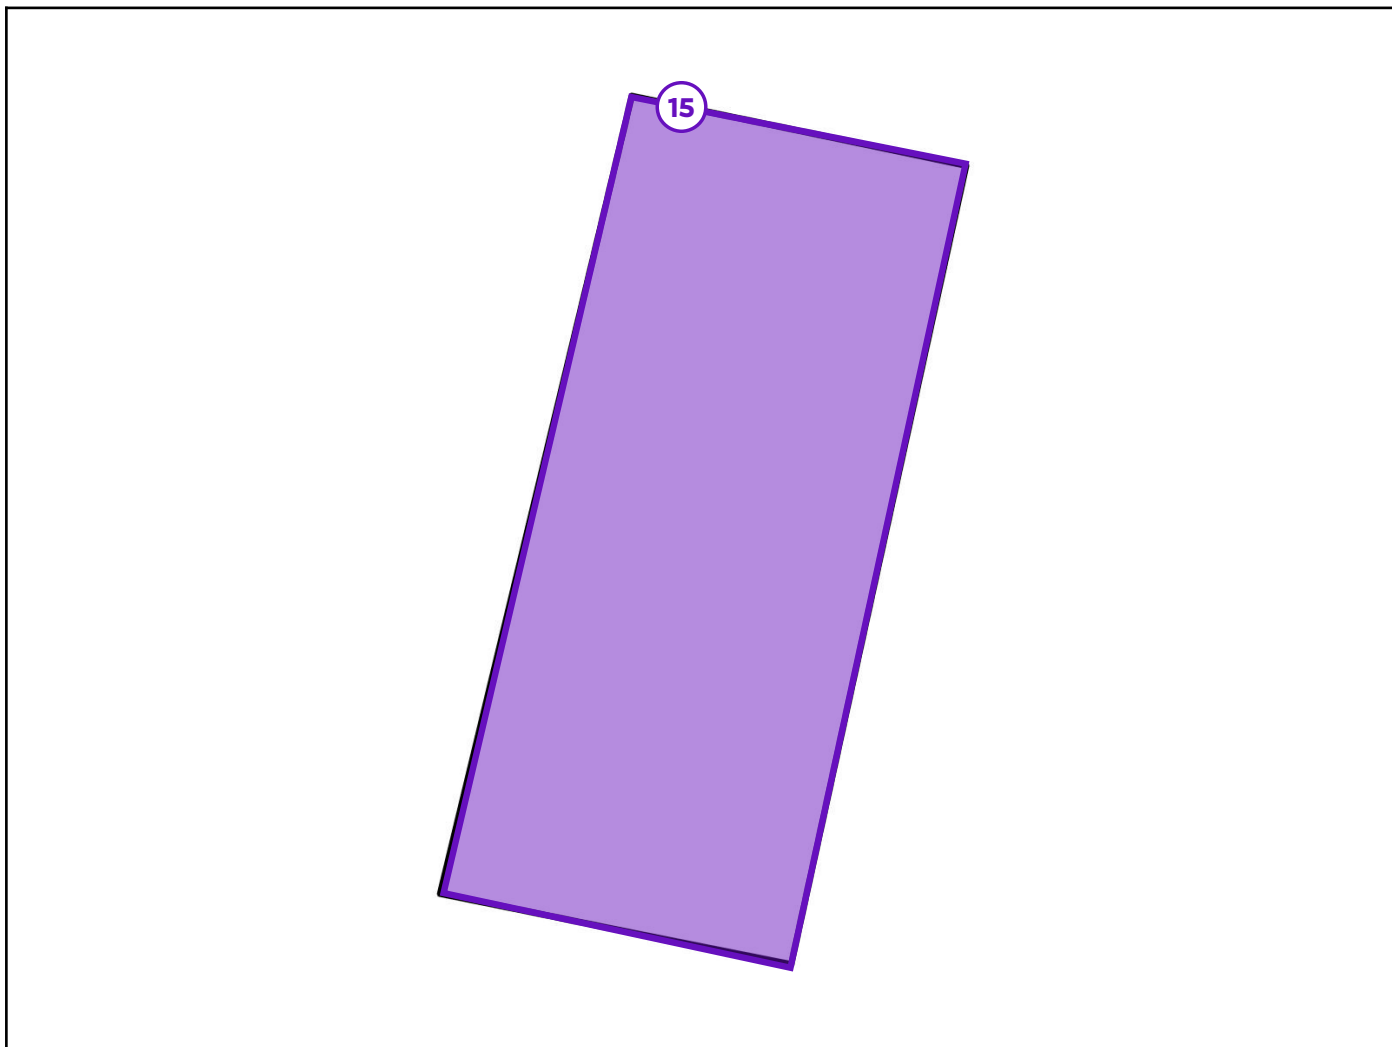
Plan 10.1: Elektricitetskabine

Beschrijving	Type	Actie
15. Hoogspanningscabine	Beperking	-

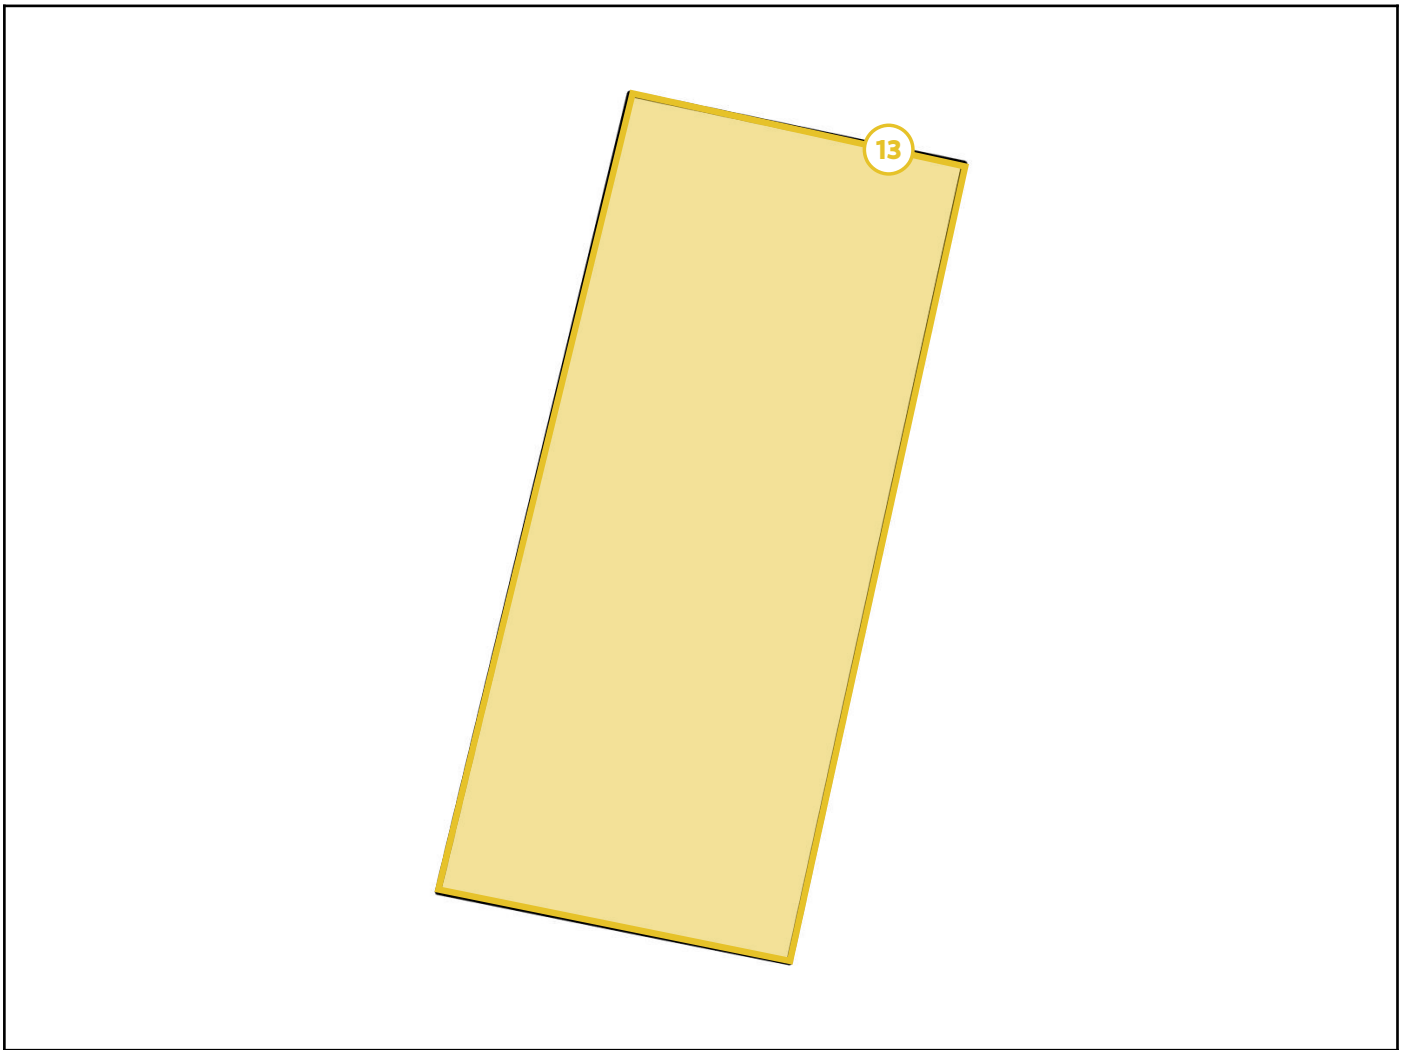
Plan 10.2: Elektriciteitscabine: roofing

Beschrijving	Type	Actie
13. Roofing (zonder staalname > 3,5m hoog, maar zichtbaar)	Asbestmateriaal	Zorgvuldig beheren
