Asbestinventarisatetest

13004B0403/00V002

Attestnummer : 20260413-000350.000

Niet-asbestveilig

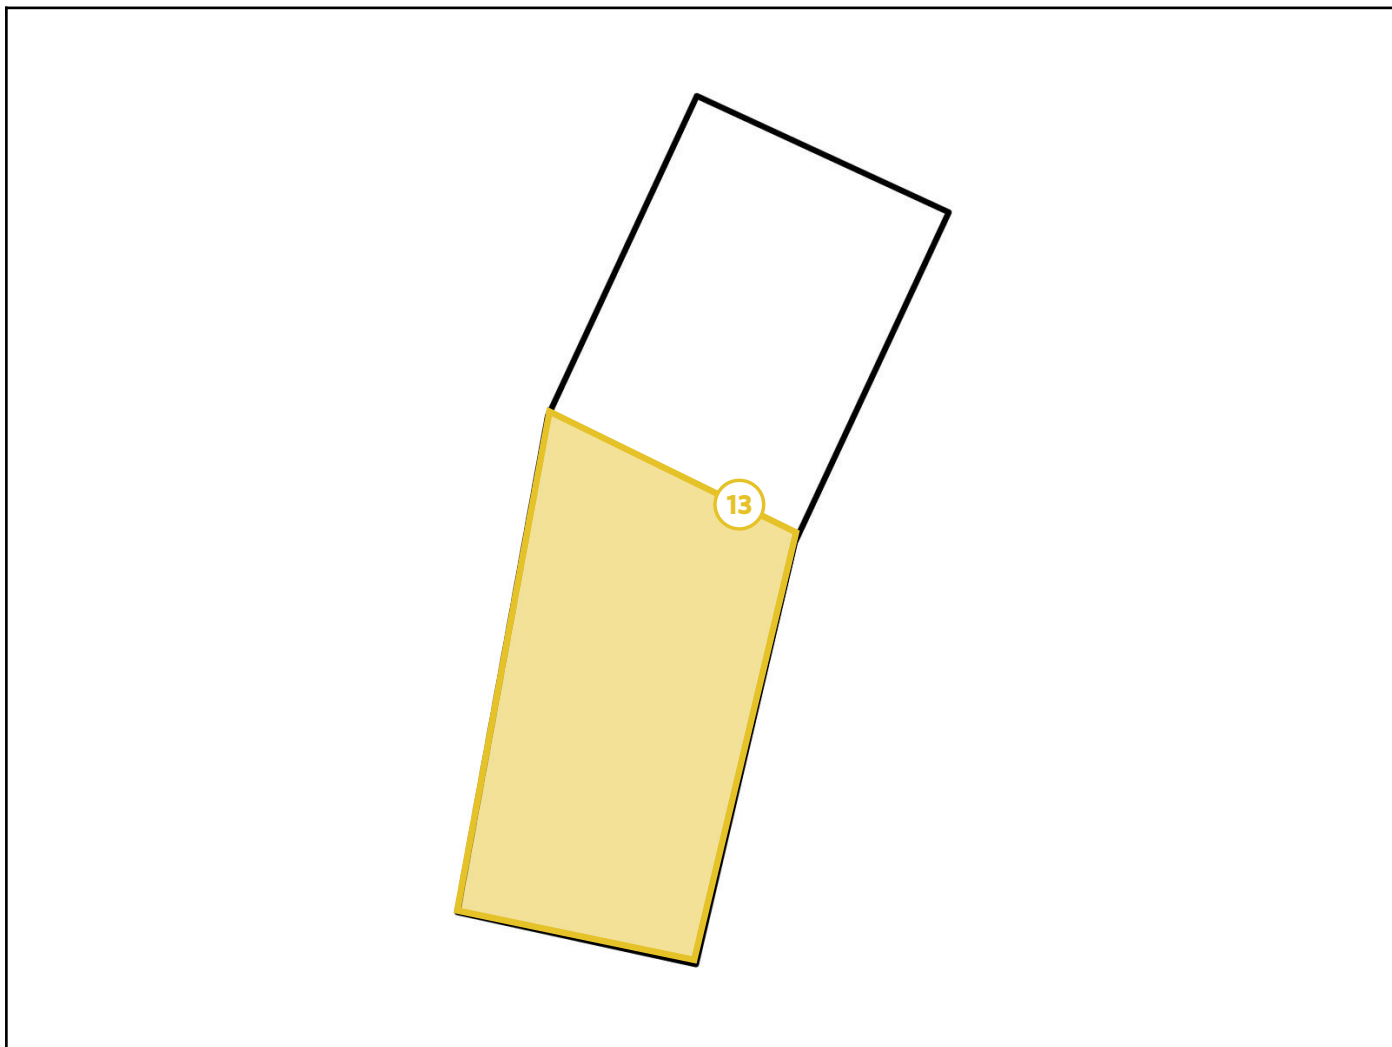
Plan 11.1: Betoncentrale 3: roofing

Beschrijving	Type	Actie
13. Roofing (zonder staalname > 3,5m hoog, maar zichtbaar)	Asbestmateriaal	Zorgvuldig beheren

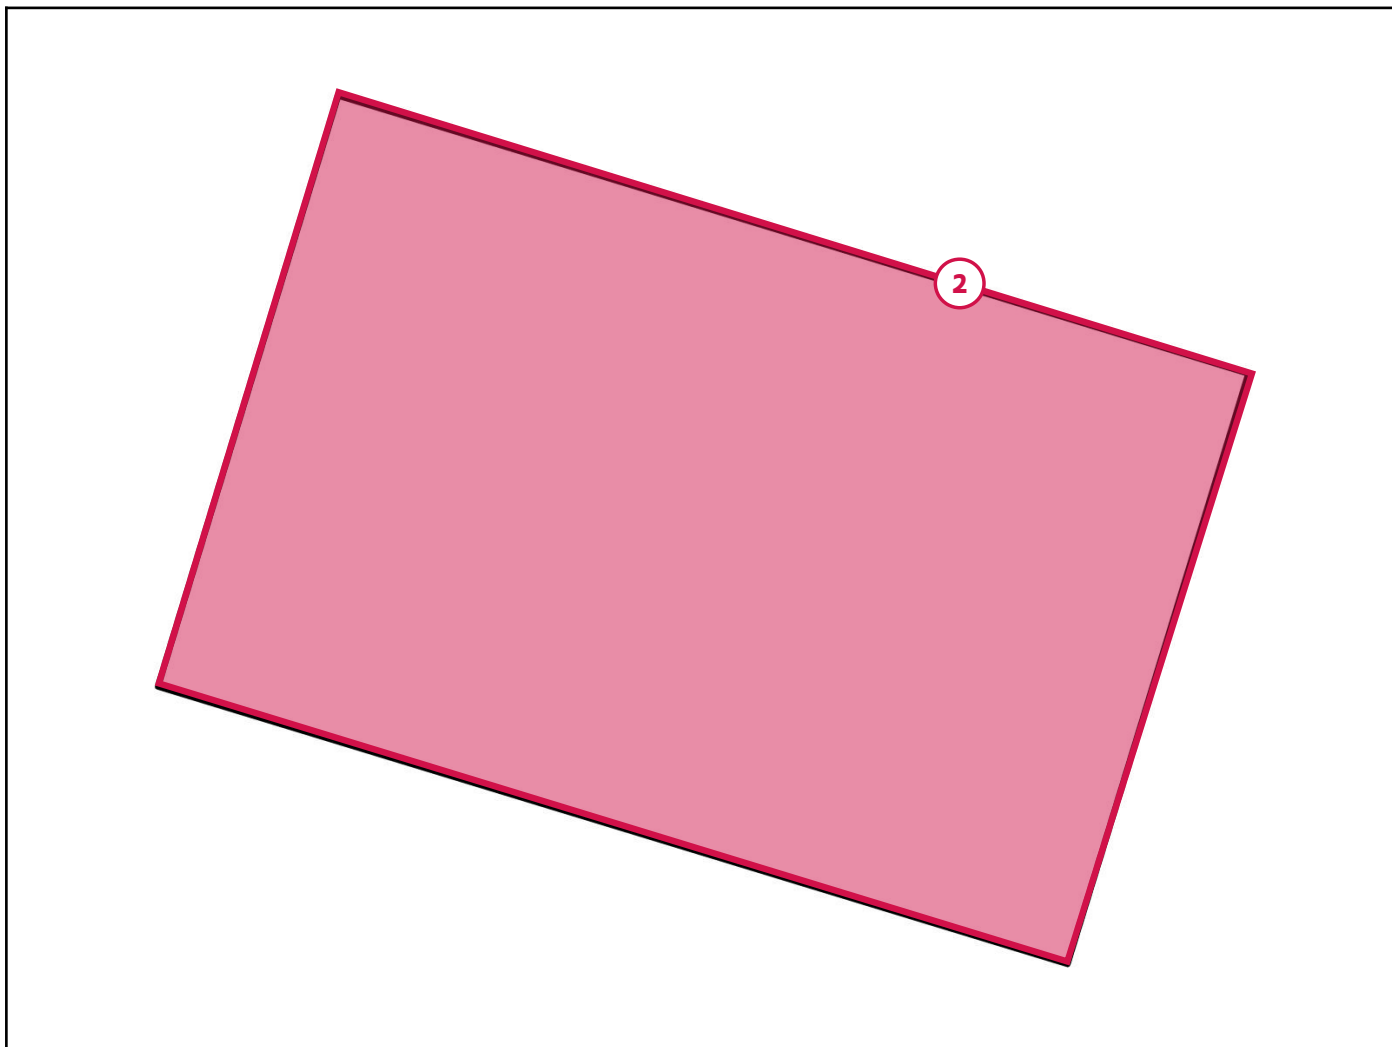
Plan 12.1: Toren: golfplaten

Beschrijving	Type	Actie
2. Golfplaten visueel vastgesteld (zonder staal)	Asbestmateriaal	Dringend verwijderen

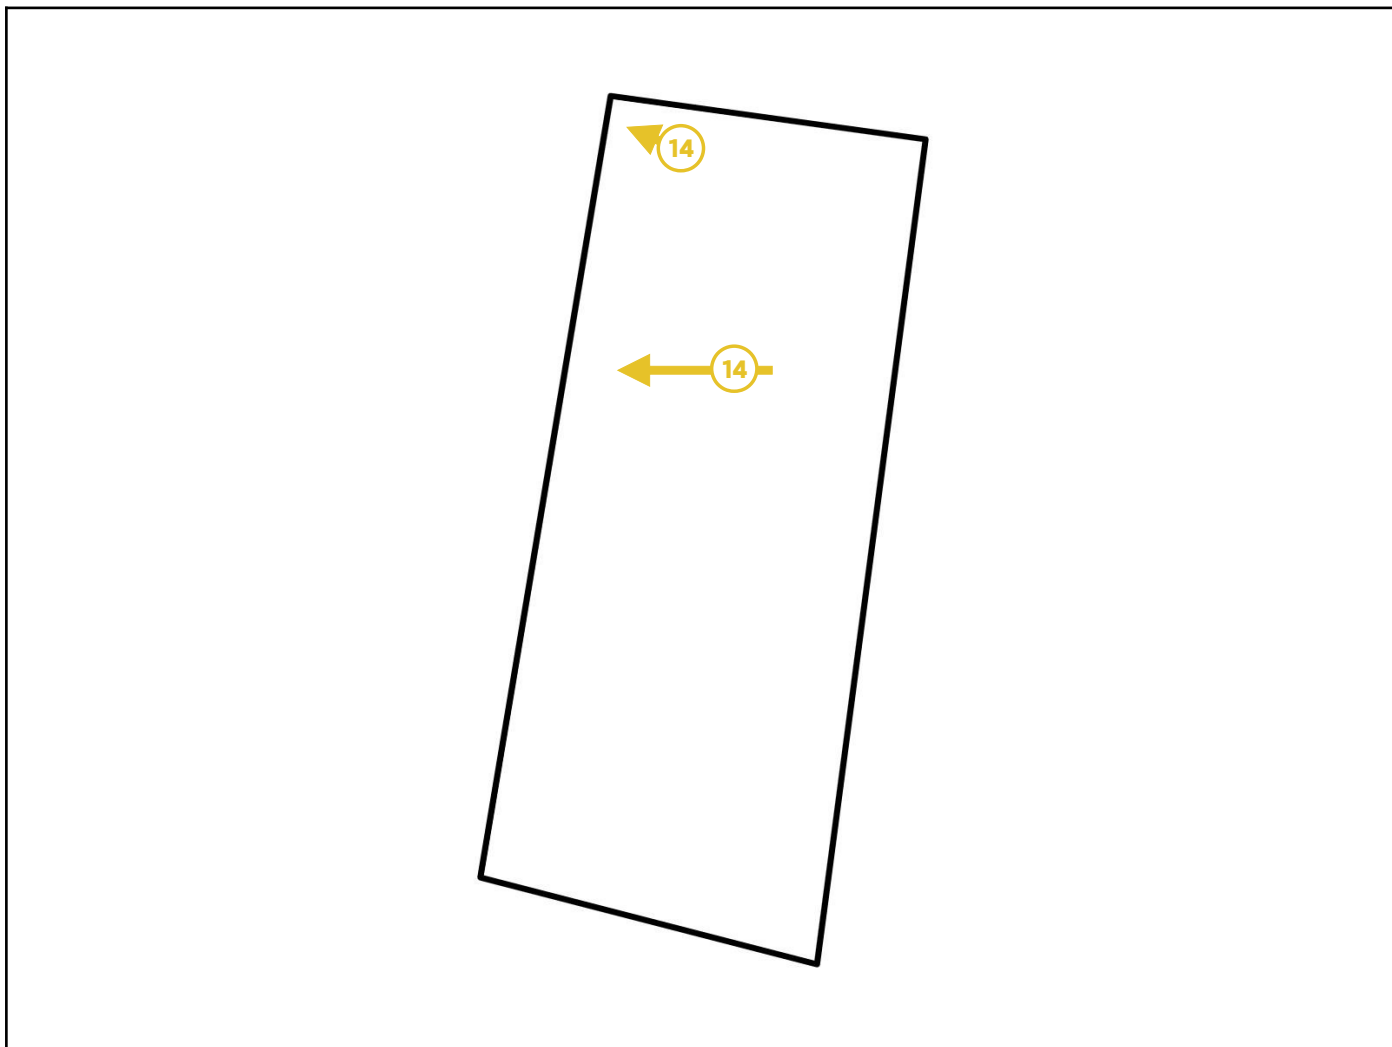
Plan 14.1: Betoncentrale 4 plan

Beschrijving	Type	Actie
14. Bakeliet toep.(schakelaars-stopcontact.-verdeel dozen-radiatorknoppen)	Asbestmateriaal	Zorgvuldig beheren

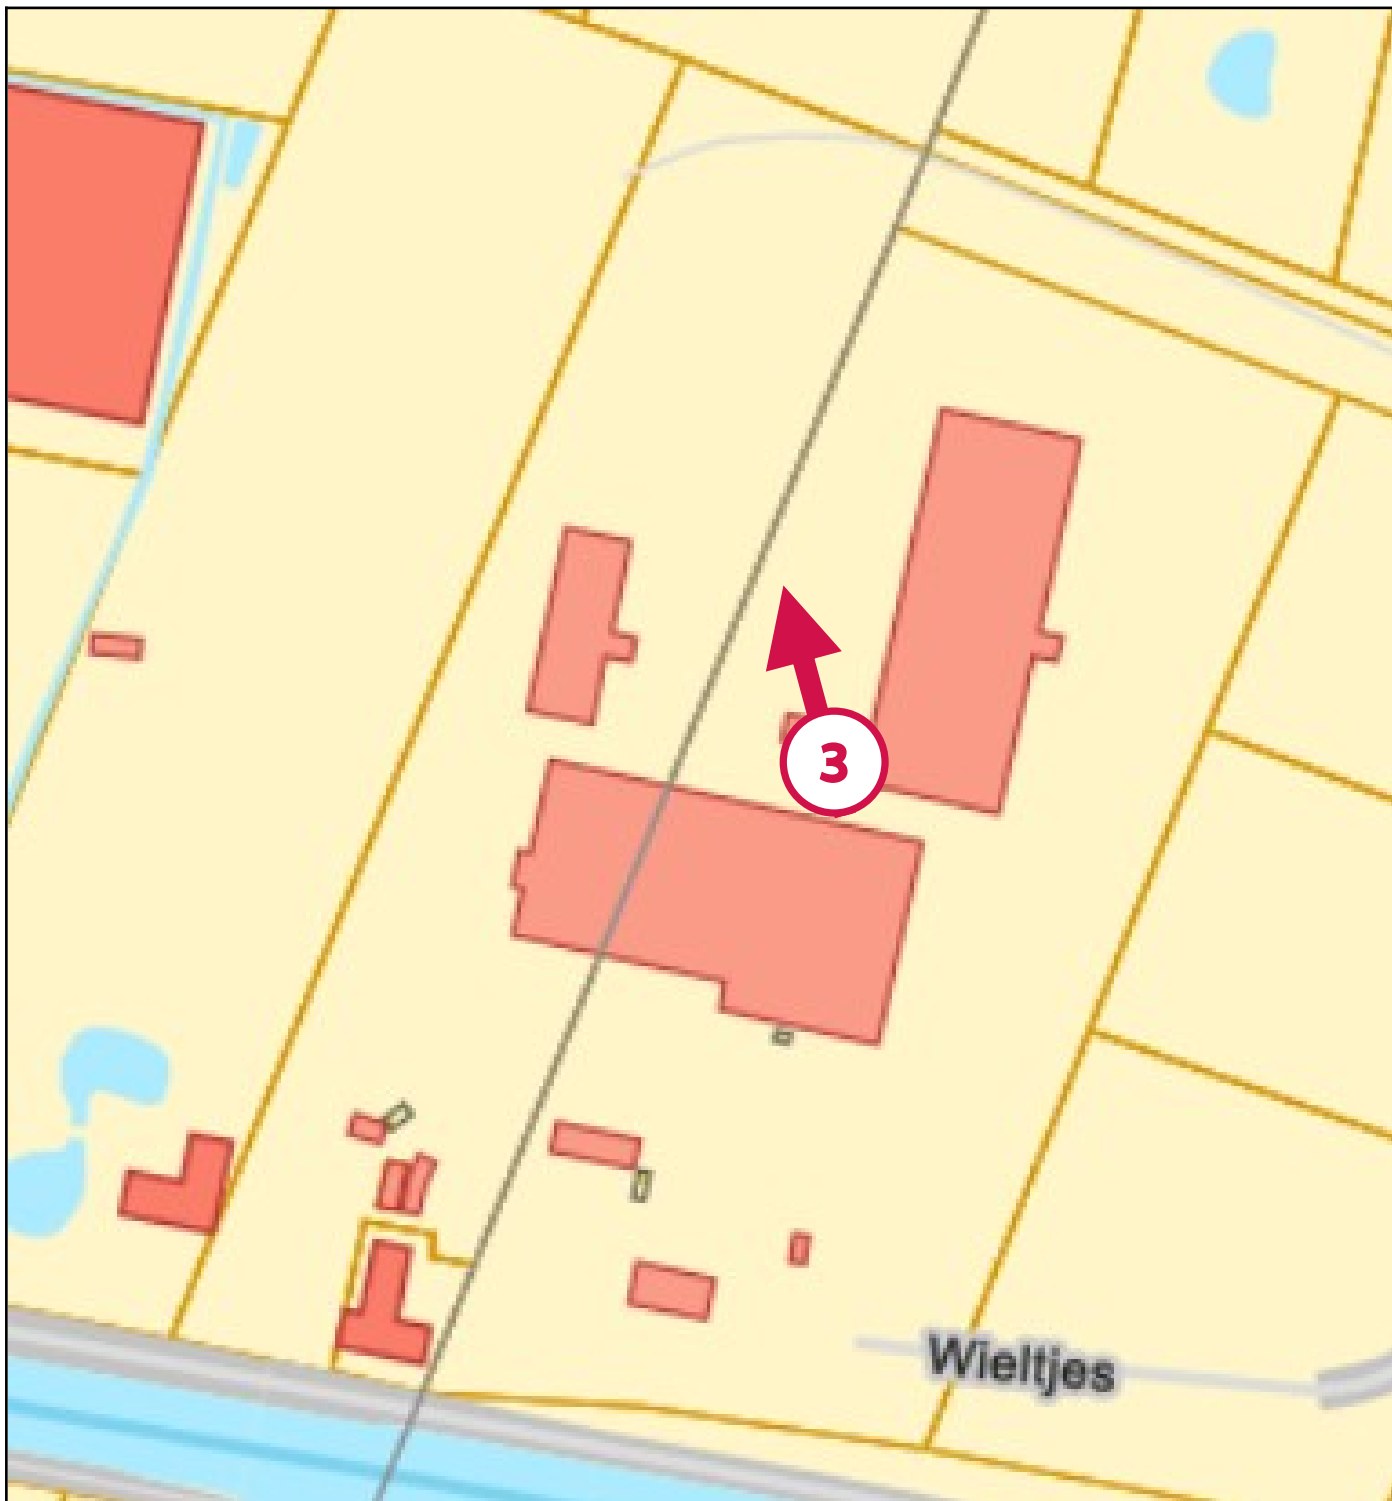
Plan 16.1: Vaststellingen buiten de constructies

Beschrijving	Type	Actie
3. Asbestcement afval	Asbestmateriaal	Dringend verwijderen
