Asbestinventarisatetest

13004B0403/00V002

Attestnummer : 20260413-000350.000

Niet-asbestveilig

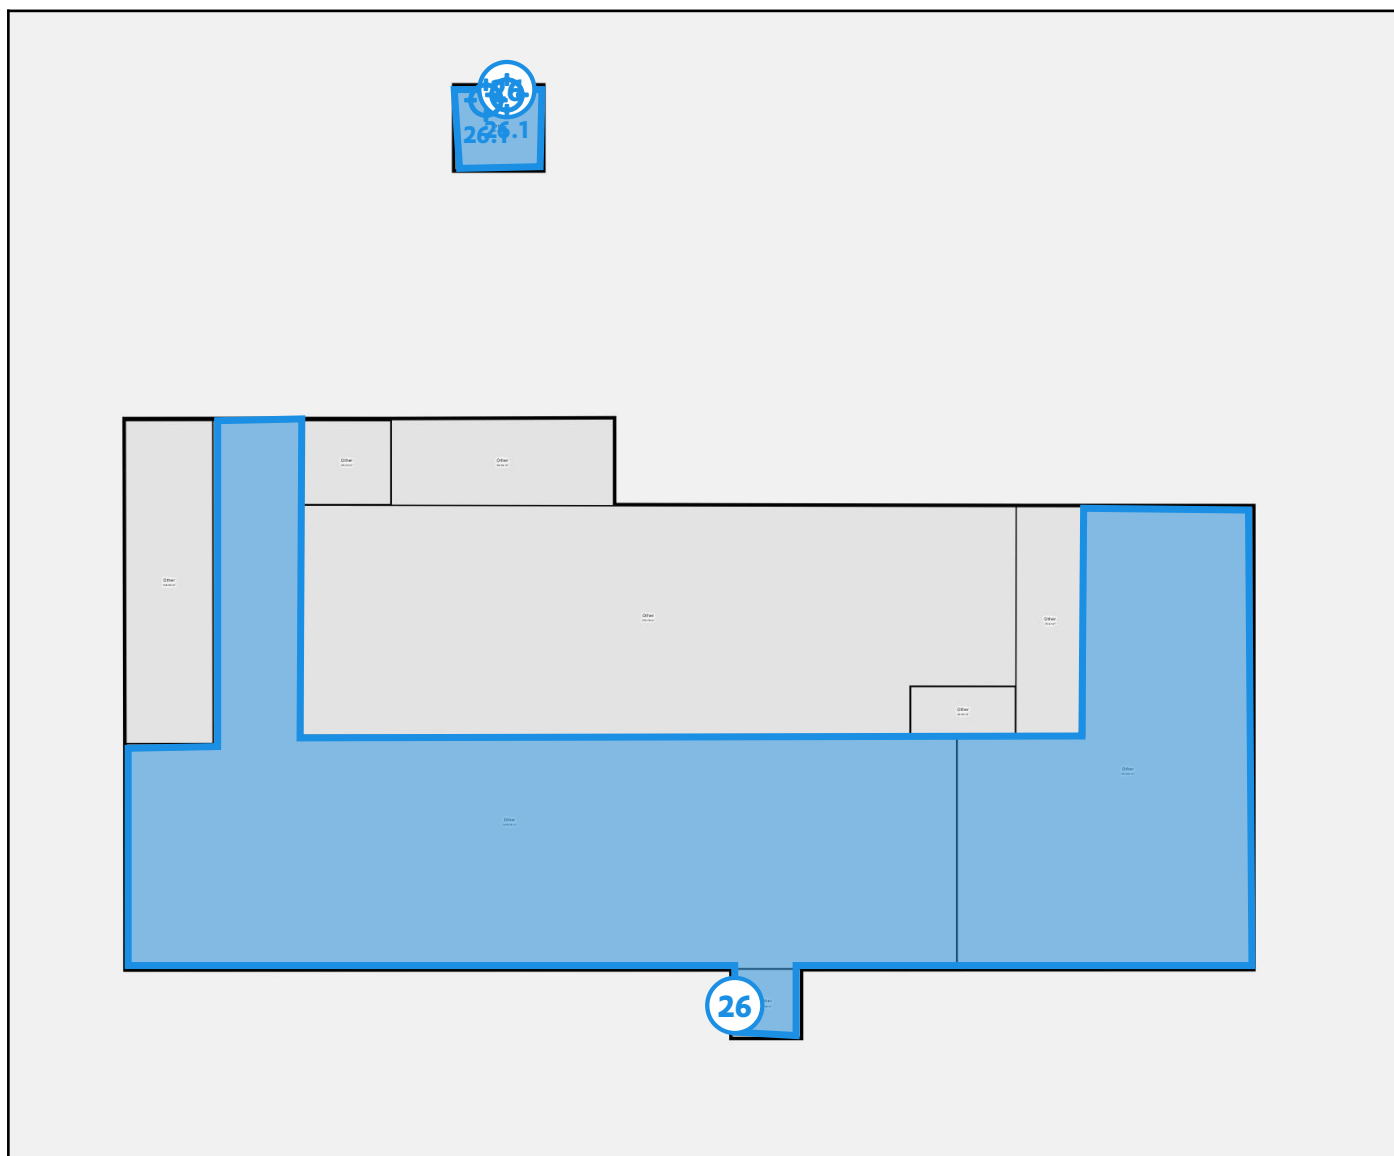
Plan 1.6: Loods 1: schuimisolatie

Beschrijving	Type	Actie
26. Schuimisolatie	Geen asbest	-
26.1 Code: 2	Mengmonster	-

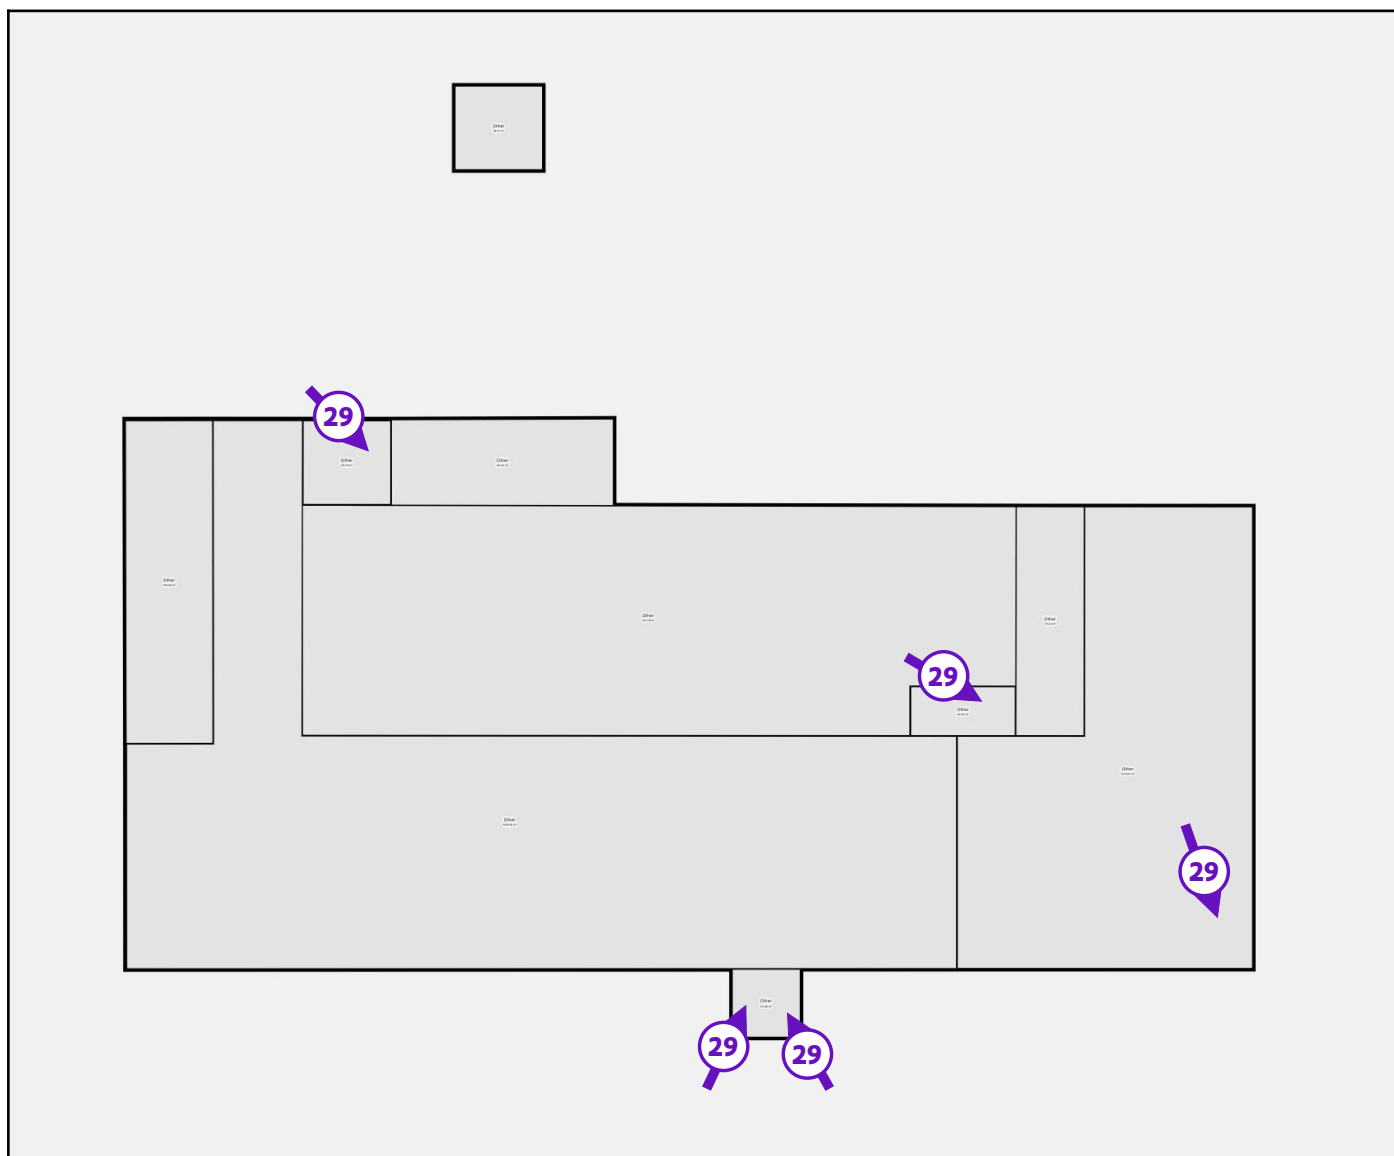
Plan 1.8: Loods 1: HVAC

Beschrijving	Type	Actie
29. Stookinstallatie	Overige ruimte of materiaal	-

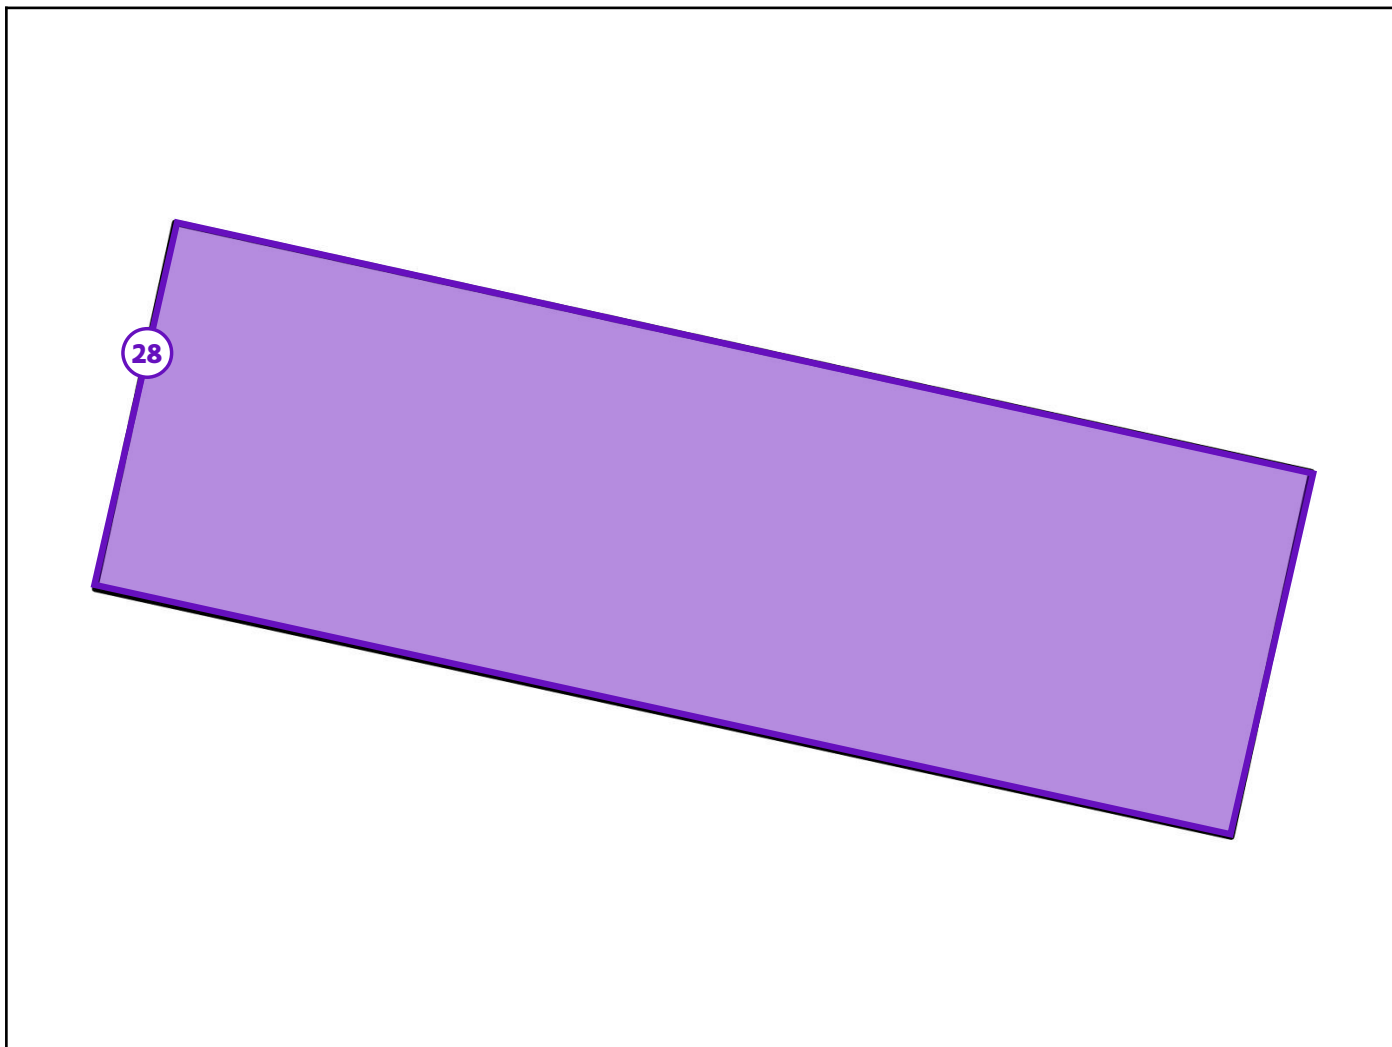
Plan 4.1: Opslag exterieur: dak

Beschrijving	Type	Actie
28. Dakbedekking niet verdacht.	Overige ruimte of materiaal	-

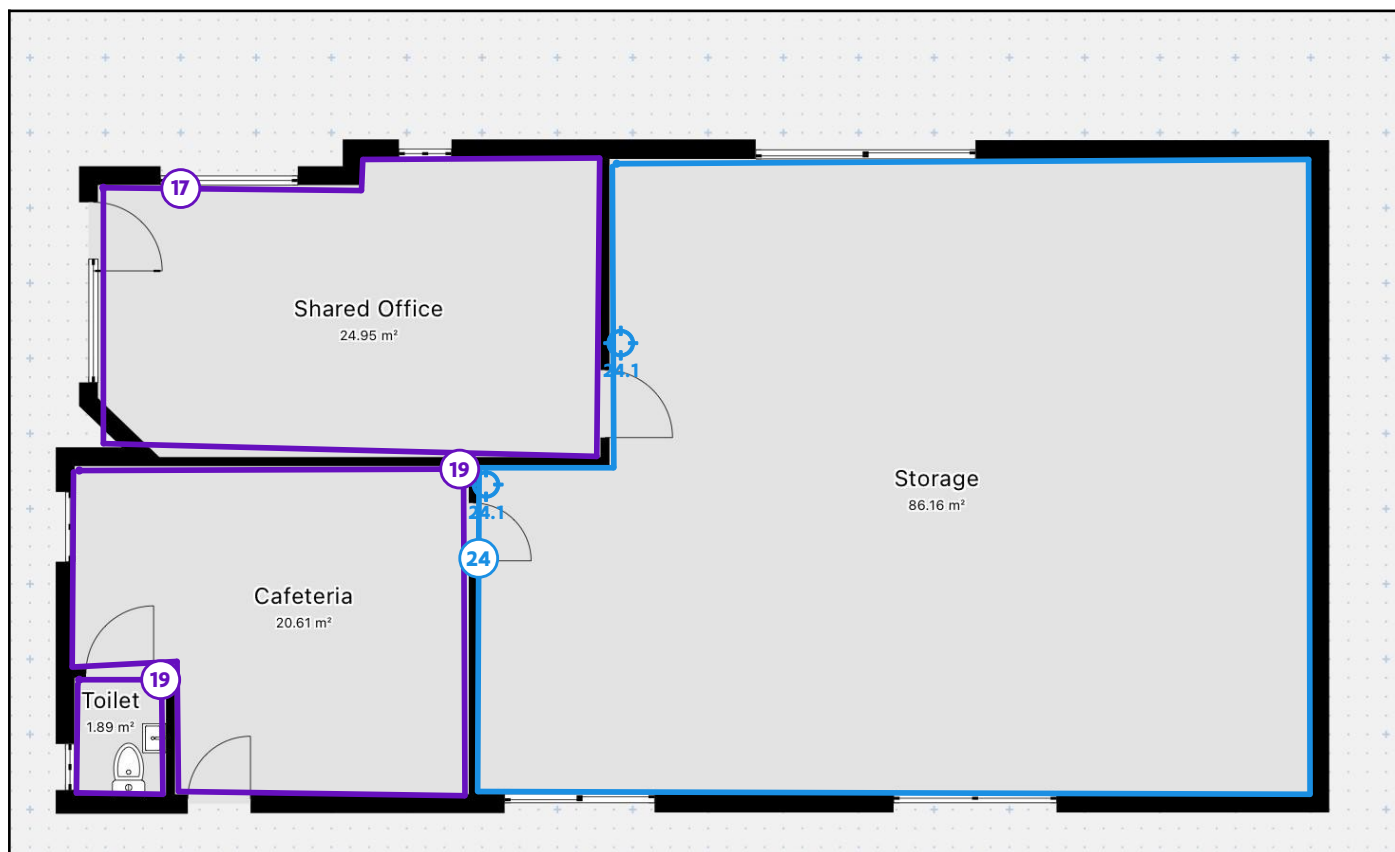
Plan 5.1: Bureau: muren

Beschrijving	Type	Actie
17. Valse wanden	Advies	-
19. Tegelijm niet zichtbaar	Advies	-
24. Muurpleister	Geen asbest	-
24.1 Code: 7	Mengmonster	-

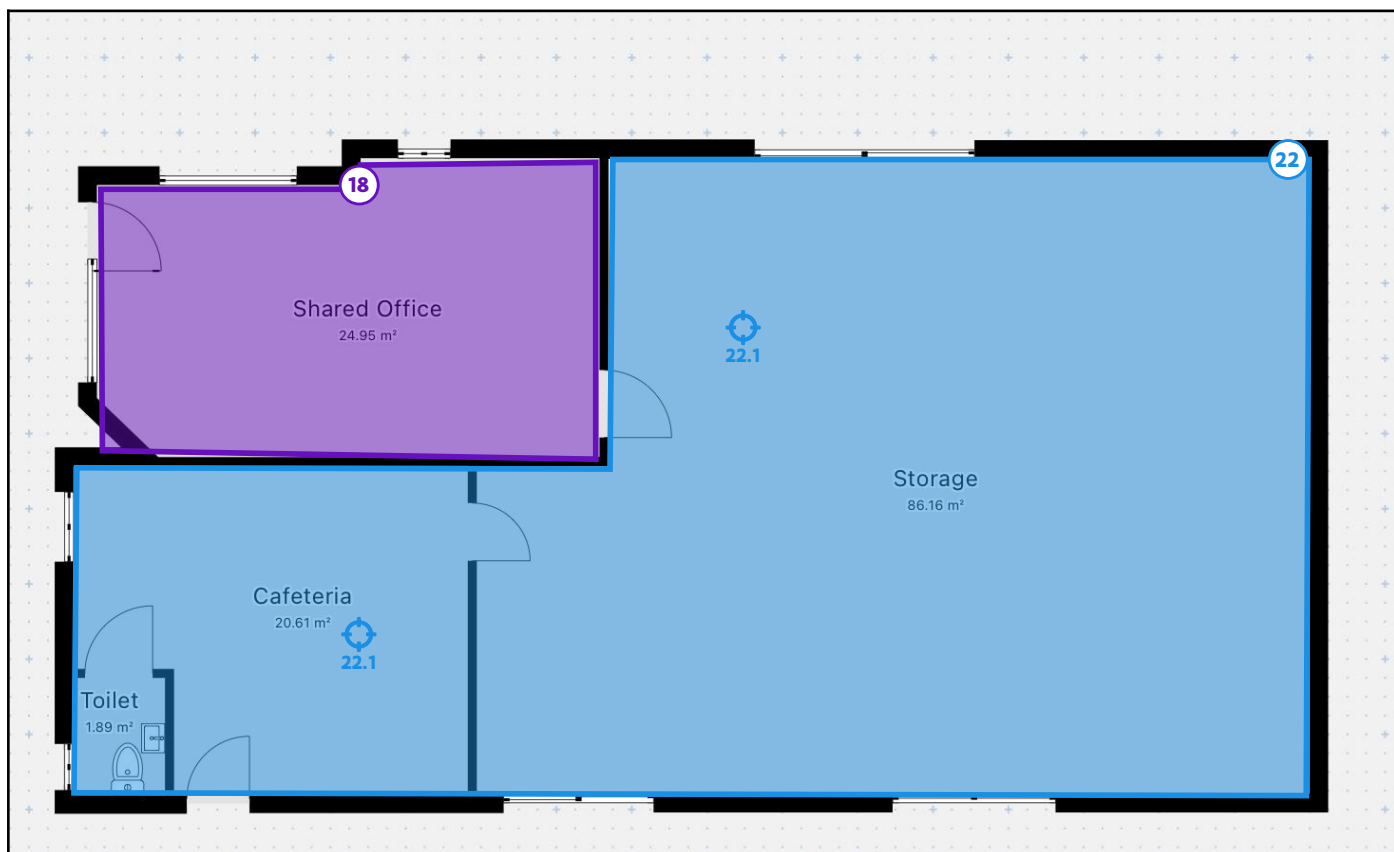
Plan 5.2: Bureau: plafonds

Beschrijving	Type	Actie
18. Valse plafonds	Advies	-
22. Plafondpleister	Geen asbest	-
22.1 Code: 8	Mengmonster	-

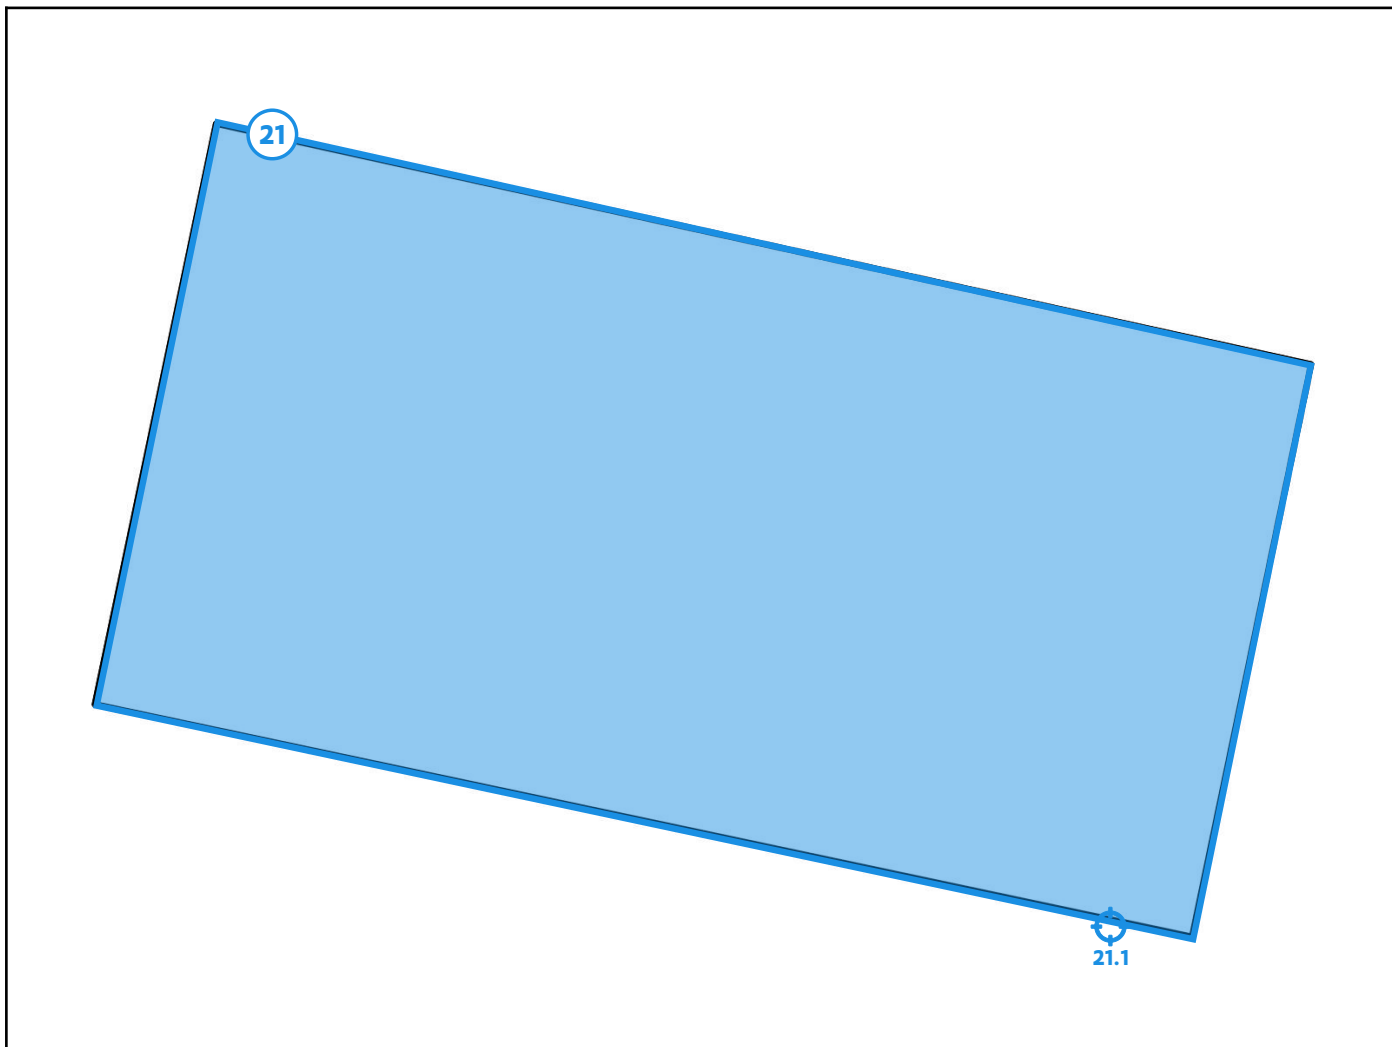
Plan 5.3: Bureau: roofing

Beschrijving	Type	Actie
21. Roofing bureau (met staalname)	Geen asbest	-
21.1 Code: 6	Puntmonster	-

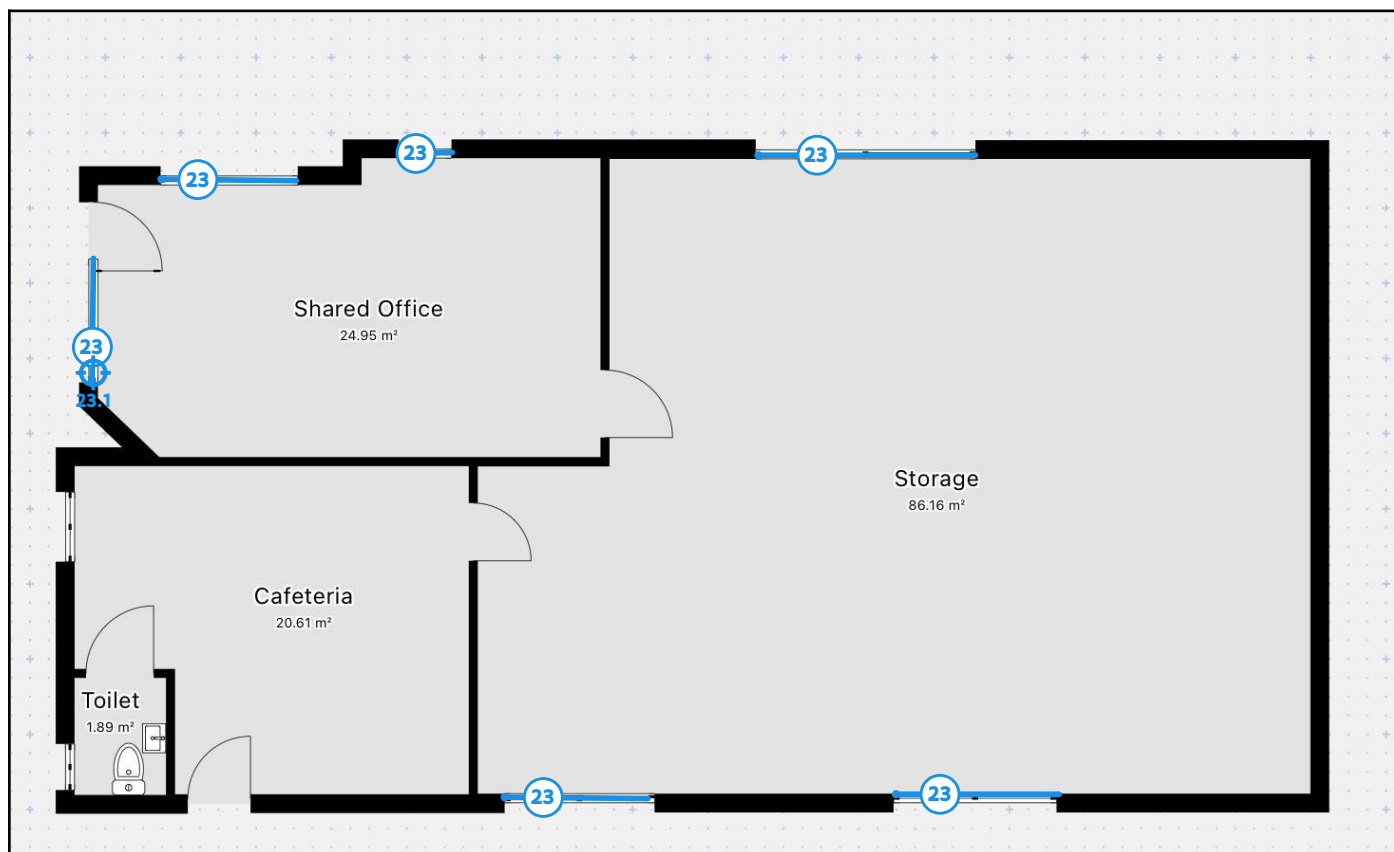
Plan 5.5: Bureau: kit

Beschrijving	Type	Actie
23. Kit kozijn-glas (met staalname) aluminium raam	Geen asbest	-
23.1 Code: 5	Puntmonster	-

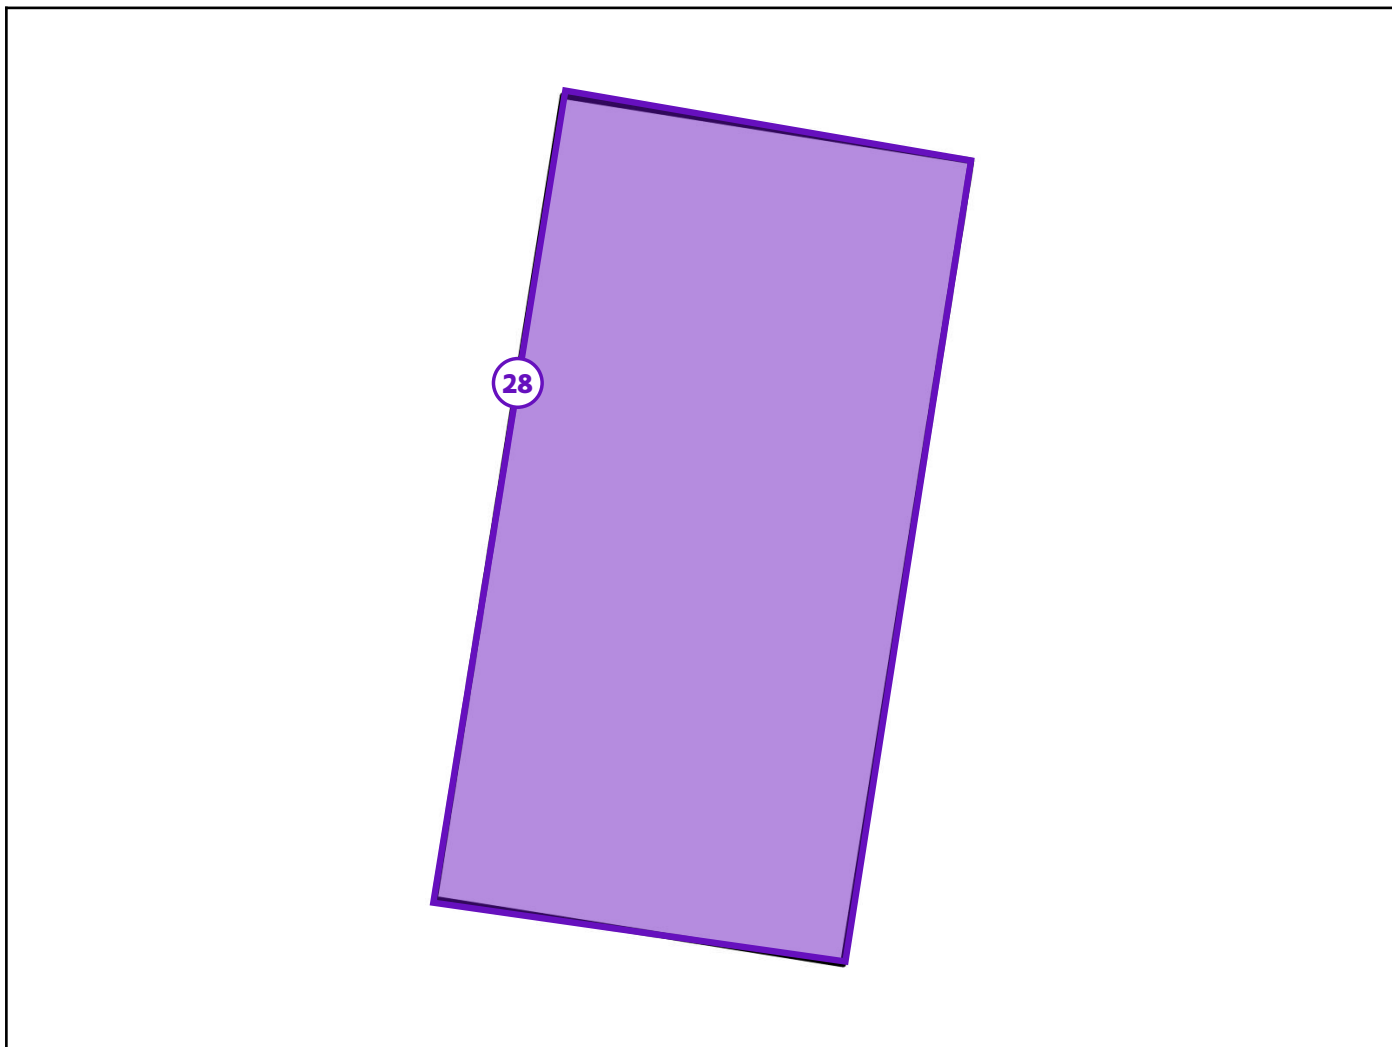
Plan 7.1: Weegpost: dak

Beschrijving	Type	Actie
28. Dakbedekking niet verdacht.	Overige ruimte of materiaal	-

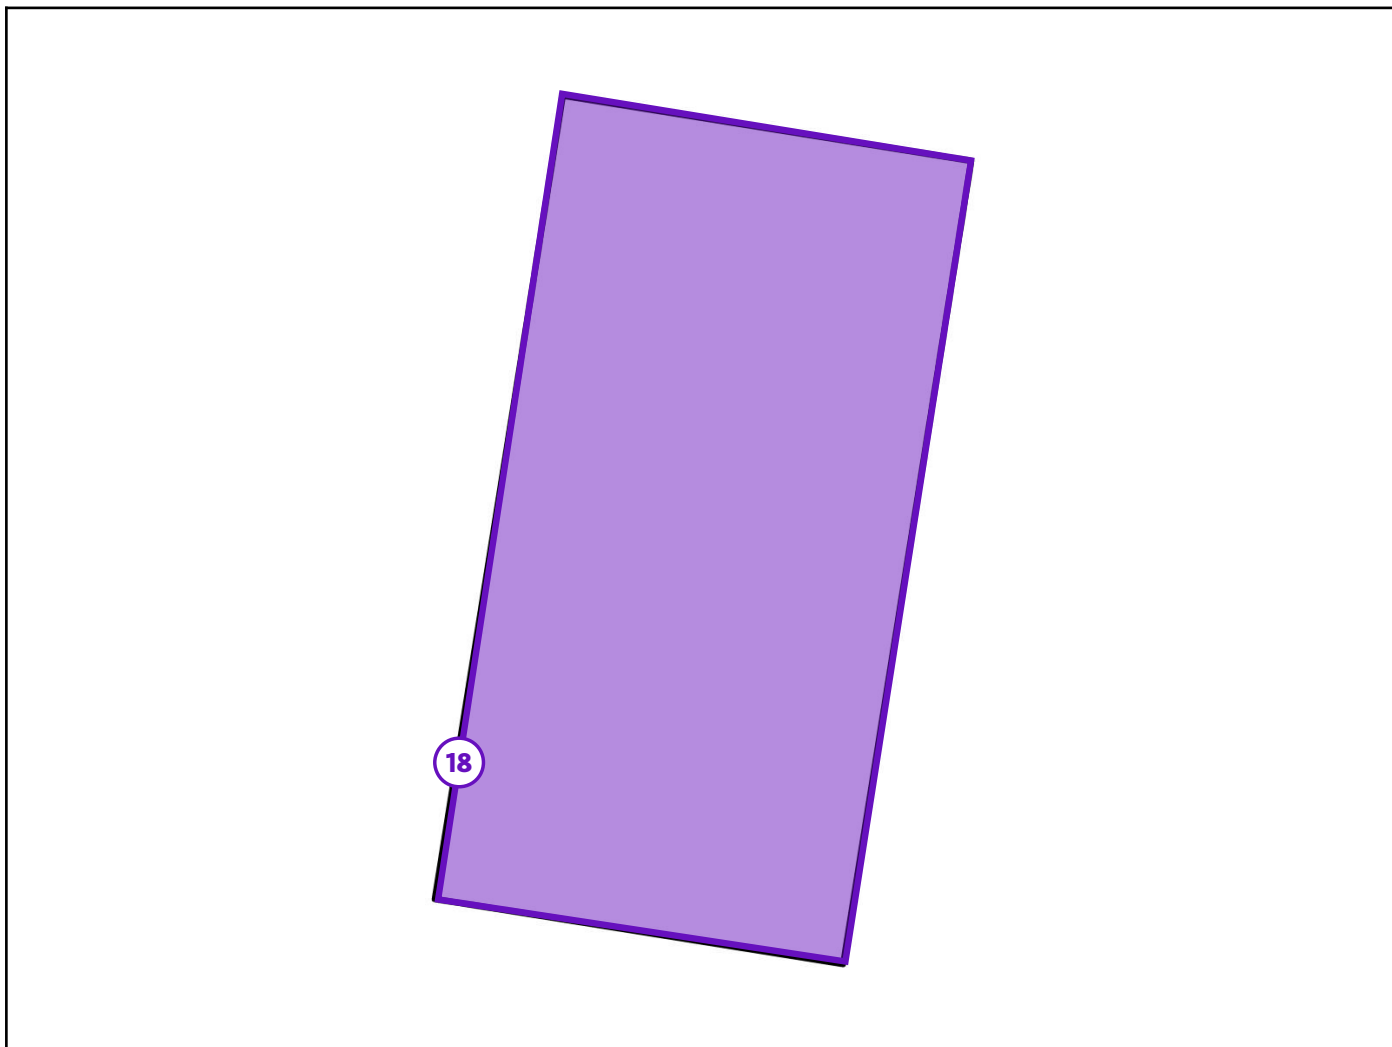
Plan 7.2: Weegpost: plafond

Beschrijving	Type	Actie
18. Valse plafonds	Advies	-

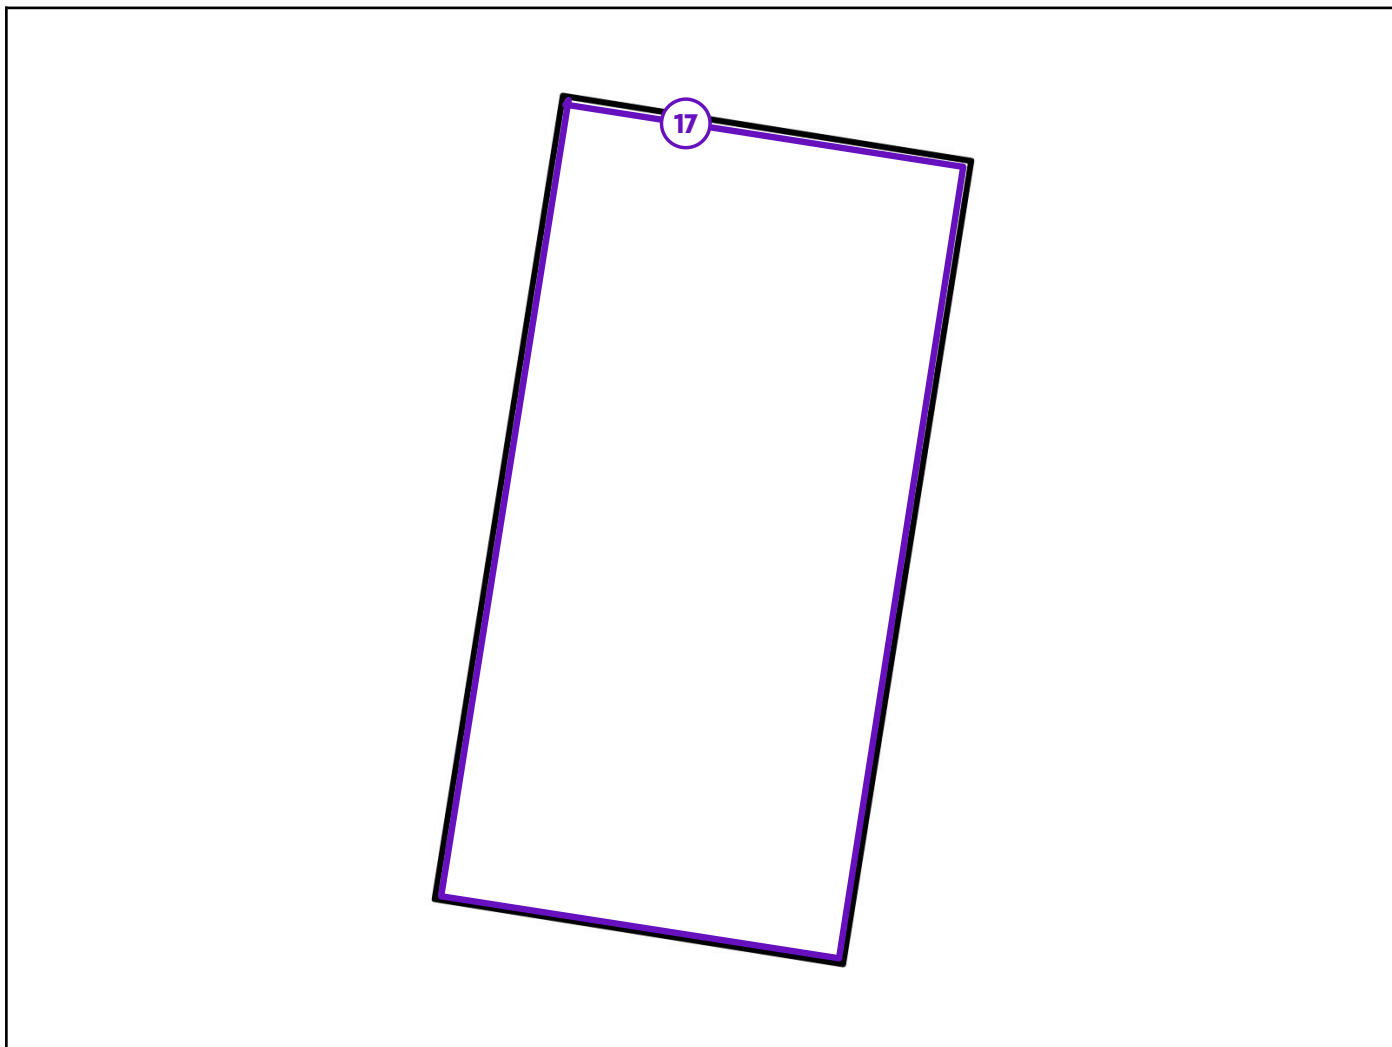
Plan 7.3: Weegpost: muren

Beschrijving	Type	Actie
17. Valse wanden	Advies	-

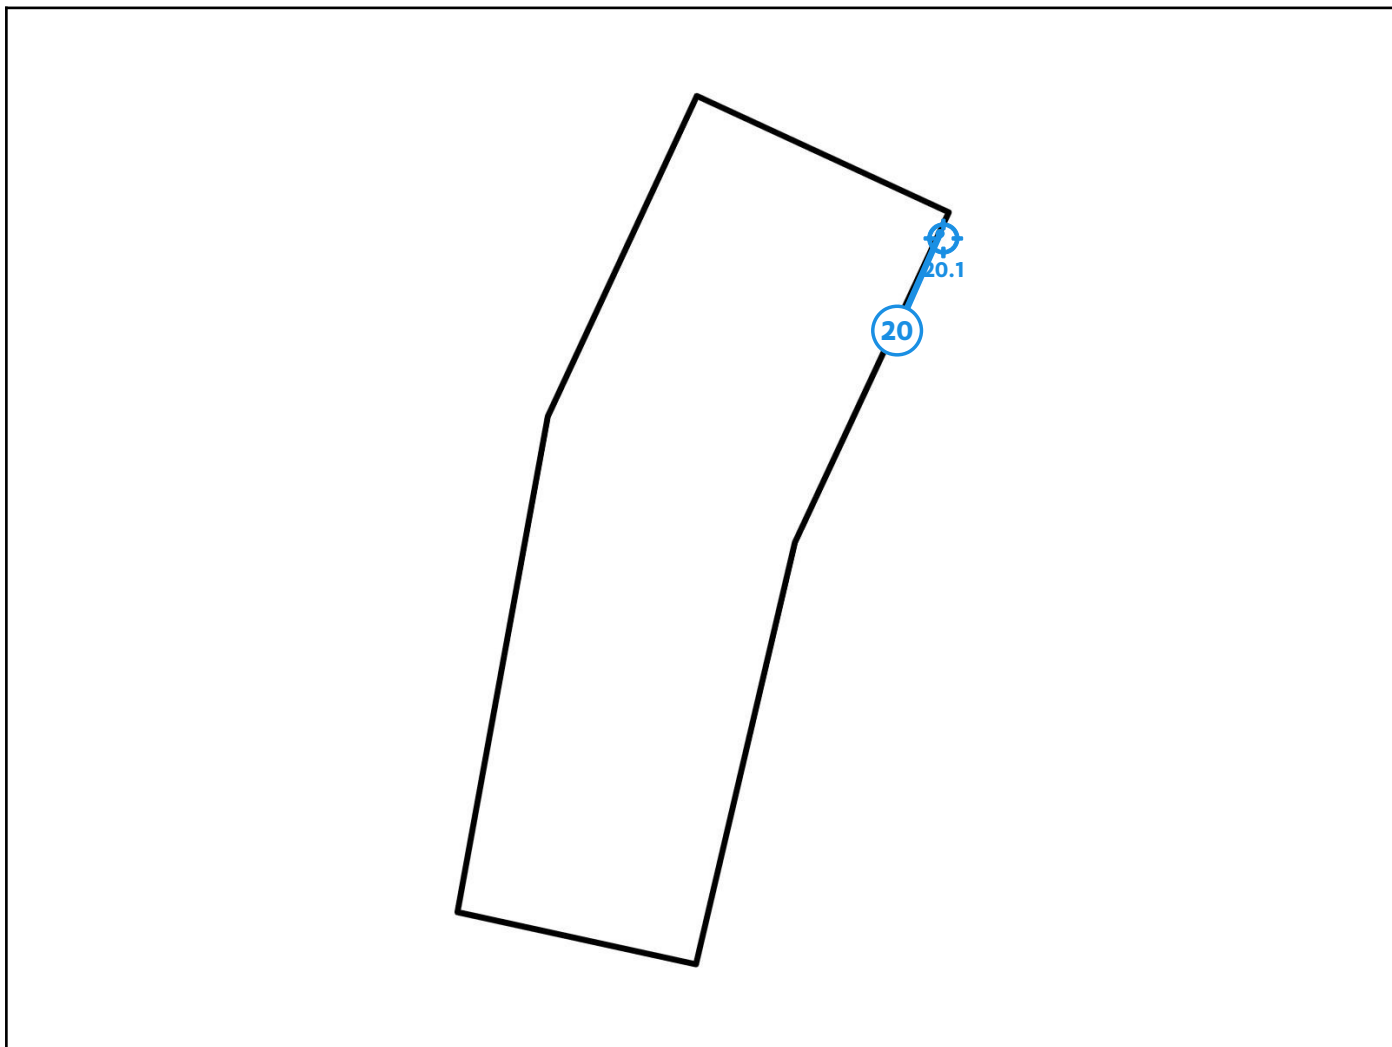
Plan 11.2: Betoncentrale 3: kit

Beschrijving	Type	Actie
20. Kit kozijn-glas (met staalname) aluminium raam	Geen asbest	-
20.1 Code: 9	Puntmonster	-

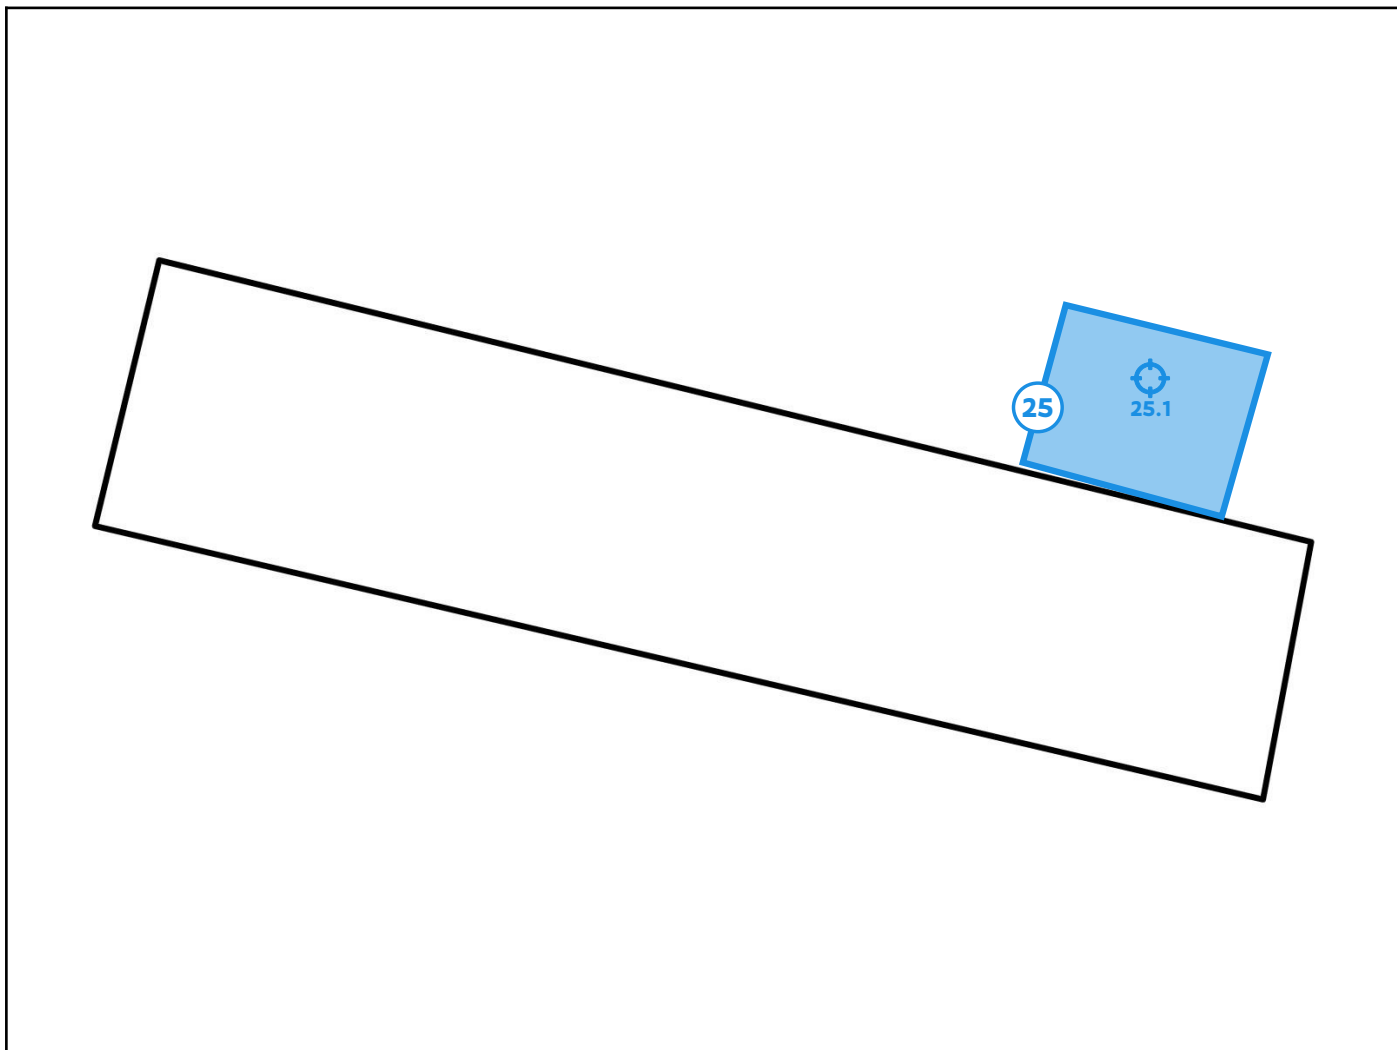
Plan 15.1: Betoncentrale 5: roofing

Beschrijving	Type	Actie
25. Roofing toren (met staalname)	Geen asbest	-
25.1 Code: 10	Puntmonster	-

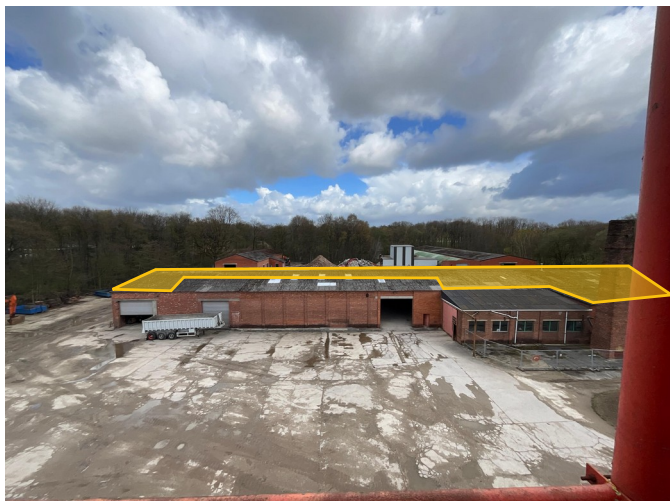
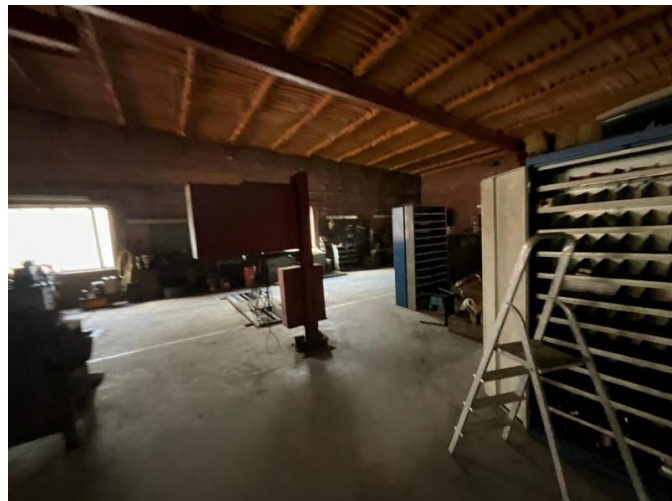
Fiche 1: Golfplaten met isolatielaag visueel vastgesteld (zonder staal)

Het asbestmateriaal valt onder de mijlpaal van 2034.

Dringend verwijderen

Eindbeoordeling materiaalrisico	Hoog materiaalrisico en/of hoge kans op vezelvrijgave
Opmerking	mosgroei is matig beschadigd

Gebondenheid	Categorie 1: hechtgebonden in oorsprong
Asbestsoort (vezeltype)	Crocidoliet aanwezig
Asbestconcentratie	Laag (< 50%)
Afschermingsgraad van het gehele materiaal	Geheel of deels vrij aan de binnenlucht, maar geen contact met binnenluchtstromen
Toestand van het materiaal	Matig beschadigd, matig verweerd

Beschrijving	Golfplaten met isolatielaag visueel vastgesteld (zonder staal)
Omgeving	Grenst aan binnen- en buitenlucht
Primaire drager	Schuin dak
Asbestmateriaal	Dak- en gevelbekleding - Golfplaat
Bindmiddel van asbestmateriaal	Cement
Gebondenheid op basis van bindmiddel	Hecht
Hoeveelheid (oppervlakte - aantal)	<ul style="list-style-type: none"> • 2.500,00 m² - 1 stuk
Totale oppervlakte	2.500,00 m ²
Eenvoudig bereikbaar	Ja
Bevestigingswijze	<ul style="list-style-type: none"> • Geschroefd
Identificatiemethode	<p>De asbestdeskundige beoordeelt het materiaal als asbestverdacht en dus asbesthoudend, en dit zonder monstername.</p> <p>Motivatie: Er is een onderzoeksbeperking die monstername verhindert; De ruimte of het materiaal bevindt zich hoger dan 3,5 meter vanaf een vaste ondergrond.</p>
Destructieve handeling voor identificatie	Nee
Opmerking	De golfplaten zijn visueel vastgesteld. Het is aangewezen om bijkomend onderzoek uit te voeren bij renovatiewerken. De vermelde oppervlaktes, diktes en volumes betreffen een beredeneerde schatting. Er worden geen rechten verleend aan deze oppervlaktes/diktes/volumes.

- Verwijder dit asbestmateriaal zo snel mogelijk. Volg de toestand goed op.
- Hemelwater dat afspoelt van asbestcement daken of gevels kan asbestdeeltjes bevatten. Gebruik het enkel voor gesloten circuits (bv. spoelen toiletten). Reinig na het vervangen van het dak of de gevel de dakgoten en regenwaterput of -ton om asbesthoudend sediment of slib te verwijderen
- Voer bijkomende staalname(s) uit.

- Hermetische zone (erkend asbestverwijderaar)
De schuimlaag isolatie zelf bevat geen asbest, maar door de hechting aan de golfplaten is deze laag gecontamineerd en kan deze bij verwijderen asbestvezels loslaten.

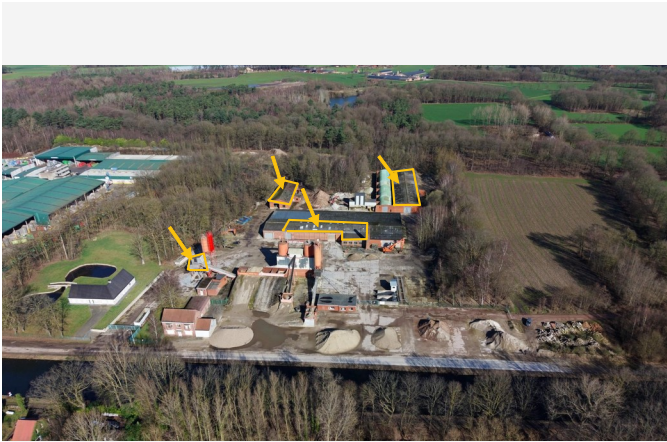
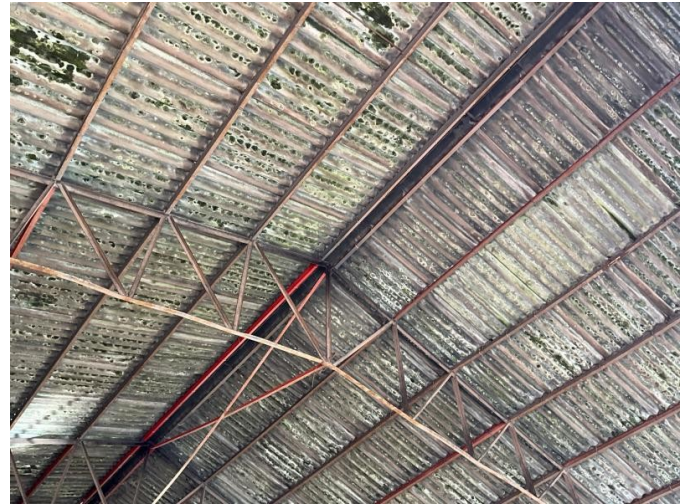
Het asbestmateriaal valt onder de mijlpaal van 2034.

Dringend verwijderen

Beschrijving	Golfplaten visueel vastgesteld (zonder staal)
Omgeving	Grenst aan binnen- en buitenlucht
Primaire drager	Schuin dak
Asbestmateriaal	Dak- en gevelbekleding - Golfplaat
Bindmiddel van asbestmateriaal	Cement
Gebondenheid op basis van bindmiddel	Hecht
Hoeveelheid (oppervlakte - aantal)	<ul style="list-style-type: none"> • 800,00 m² - 1 stuk • 1.800,00 m² - 1 stuk • 1.000,00 m² - 1 stuk • 100,00 m² - 1 stuk
Totale oppervlakte	3.700,00 m ²
Eenvoudig bereikbaar	Ja
Bevestigingswijze	<ul style="list-style-type: none"> • Geschroefd
Identificatiemethode	<p>De asbestdeskundige beoordeelt het materiaal als asbestverdacht en dus asbesthoudend, en dit zonder monstername.</p> <p>Motivatie: Er is een onderzoeksbepending die monstername verhindert; De ruimte of het materiaal bevindt zich hoger dan 3,5 meter vanaf een vaste ondergrond.</p>
Destructieve handeling voor identificatie	Nee
Opmerking	De golfplaten zijn visueel vastgesteld. Het is aangewezen om bijkomend onderzoek uit te voeren bij renovatiewerken. De vermelde oppervlaktes, diktes en volumes betreffen een beredeneerde schatting. Er worden geen rechten verleend aan deze oppervlaktes/diktes/volumes.

- Verwijder dit asbestmateriaal zo snel mogelijk. Volg de toestand goed op.
- Hemelwater dat afspoelt van asbestcement daken of gevels kan asbestdeeltjes bevatten. Gebruik het enkel voor gesloten circuits (bv. spoelen toiletten). Reinig na het vervangen van het dak of de gevel de dakgoten en regenwaterput of -ton om asbesthoudend sediment of slib te verwijderen
- Voer bijkomende staalname(s) uit.

- Eenvoudige handelingen: mag via doe-het-zelf of door werknemer(s) met opleidingsattest eenvoudige handelingen
EH via doe-het-zelf Standaard dragen van de nodige wegwerp beschermingsmiddelen FFP 3 masker , handschoenen en tyvec CAT III type 5-6 , afwasbaar schoeisel Indien mogelijk de ondervloer afdekken , golfplaten voorzichtig verwijderen, extra fixeren, niet breken , niet gooien, onmiddellijk dubbel verpakken , luchtdicht afsluiten of voorzichtig in container met asbest bag plaatsen. Voldoende benevelen/bevochtigen tijdens de duur van de werken. Indien golfplaten in slechte staat zijn en kans bestaat op breken : Eenvoudige handeling opgeleid personeel , alle werknemer(s) moeten wel beschikken over een opleidingsattest eenvoudige handelingen 8u Voor hechtgebonden toepassingen: Bij verwijdering door doe-het-zelf moet men

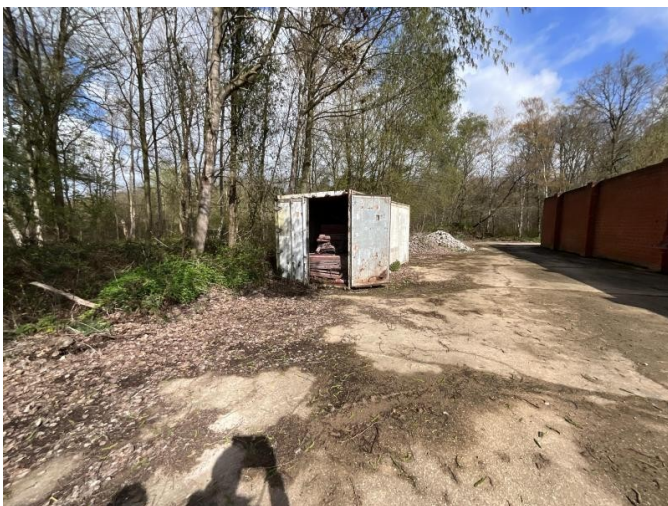
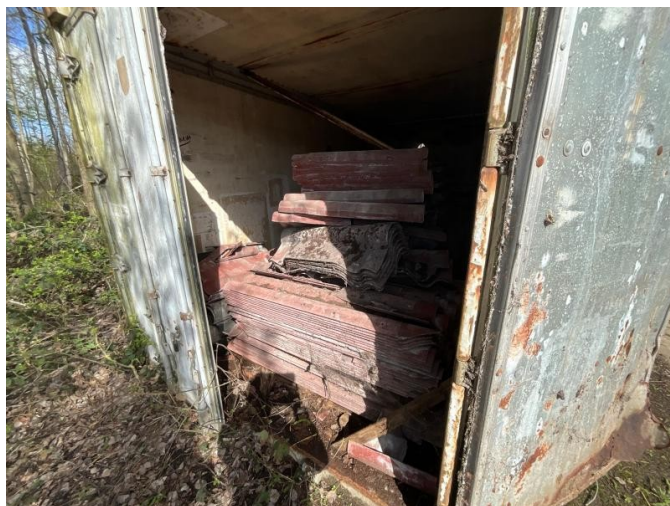
Beschrijving	Asbestcement afval
Type afvalstof	Betreft stock-voorraad of gedemonteerde asbestmaterialen
Aanwezige resten	Geen resten aanwezig
Omgeving	Binnen
Primaire drager	Schuin dak
Asbestmaterialen	<ul style="list-style-type: none">• Dak- en gevelbekleding - Golfplaat• Dak- en gevelbekleding - Nok, windveer, boeiboord
Bindmiddel van asbestmateriaal	Cement
Gebondenheid op basis van bindmiddel	Hecht
Hoeveelheid (gewicht - aantal)	<ul style="list-style-type: none">• 500,00 kg - 1 stuk
Totaal gewicht	500,00 kg
Eenvoudig bereikbaar	Ja
Identificatiemethode	De asbestdeskundige beoordeelt het materiaal als asbestverdacht en dus asbesthoudend, en dit zonder monstername.
Opmerking	De vermelde hoeveelheid betreft een beredeneerde raming. Er worden geen rechten verleend aan deze hoeveelheid. Het afval werd verzameld in een afsluitbare container.

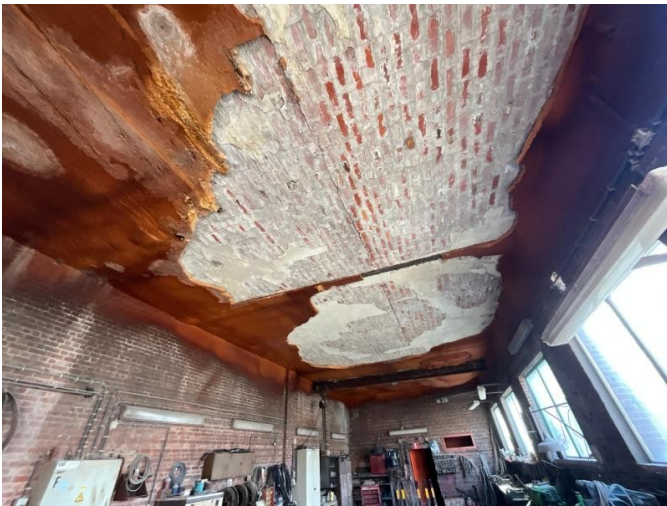
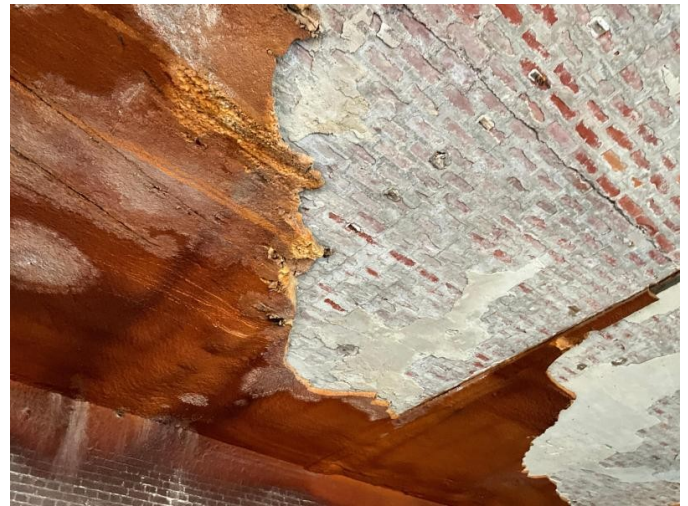
Beschrijving	Spuitlaag
Omgeving	Binnen
Primaire drager	Plafond
Asbestmateriaal	In-situ afwerkingslagen - Schuim, mousse
Bindmiddel van asbestmateriaal	Schuim
Gebondenheid op basis van bindmiddel	Niet-hechtgebonden
Hoeveelheid (gewicht - aantal)	<ul style="list-style-type: none">• 25,00 kg - 1 stuk
Totaal gewicht	25,00 kg
Eenvoudig bereikbaar	Ja
Bevestigingswijze	<ul style="list-style-type: none">• Verlijmd, ingegoten, versmeerd
Identificatiemethode	<p>De asbestdeskundige beoordeelt het materiaal als asbestverdacht en dus asbesthoudend, en dit zonder monstername.</p> <p>Motivatie: Er is een onderzoeksbepmerking die monstername verhindert; De ruimte of het materiaal bevindt zich hoger dan 3,5 meter vanaf een vaste ondergrond.</p>
Destructieve handeling voor identificatie	Nee
Opmerking	De vermelde oppervlaktes, diktes en volumes betreffen een beredeneerde schatting. Er worden geen rechten verleend aan deze oppervlaktes/diktes/volumes.

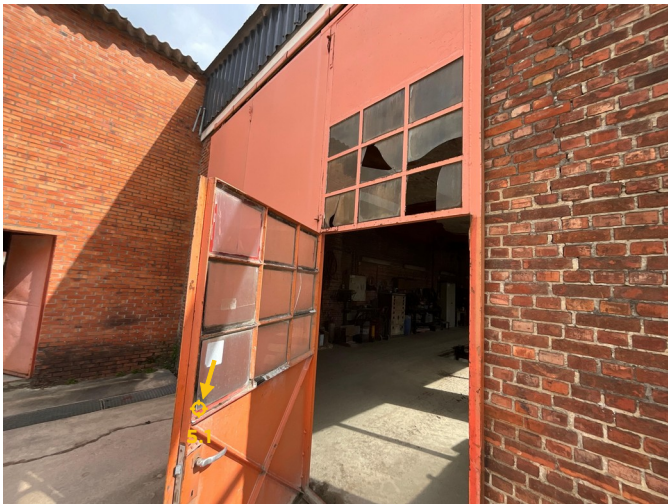
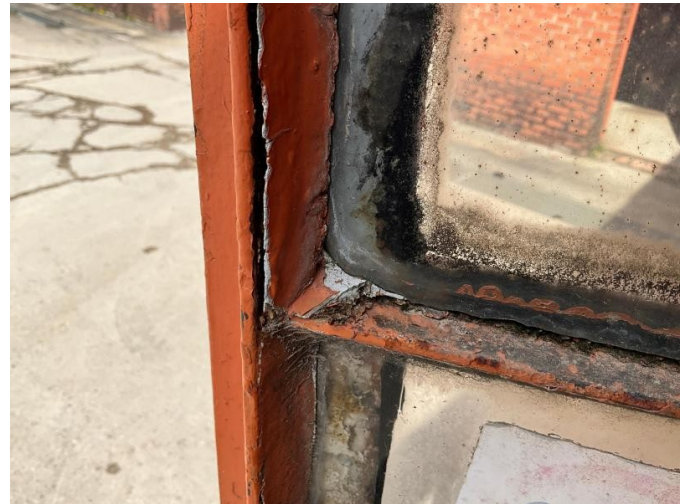
Beschrijving	Kit kozijn-glas (met staalname) aluminium raam
Omgeving	Grenst aan binnen- en buitenlucht
Primaire drager	Wandopening verticaal (raam, deur, ...)
Asbestmateriaal	In-situ afwerkingslagen - Pasta, stopverf, voegsel, stopsel, vulsel, mastiek, kitten, ...
Bindmiddel van asbestmateriaal	Kitten, mastiek, pasta
Gebondenheid op basis van bindmiddel	Hecht
Hoeveelheid (lengte - aantal)	<ul style="list-style-type: none">• 20,00 m - 1 stuk
Totale lengte	20,00 m
Eenvoudig bereikbaar	Ja
Bevestigingswijze	<ul style="list-style-type: none">• Verlijmd, ingegoten, versmeerd
Identificatiemethode	Een monstername door de asbestdeskundige met laboanalyse door een asbestlabo.
Destructieve handeling voor identificatie	Nee
Opmerking	Het gewicht en lm is een beredeneerde schatting. Er worden geen rechten verleend aan deze oppervlaktes. De dikte is een schatting die voorkomt uit de monsterplaatsen en is daarom niet altijd representatief.
