Asbestinventarisatetest

13004B0403/00V002

Attestnummer : 20260413-000350.000

Niet-asbestveilig

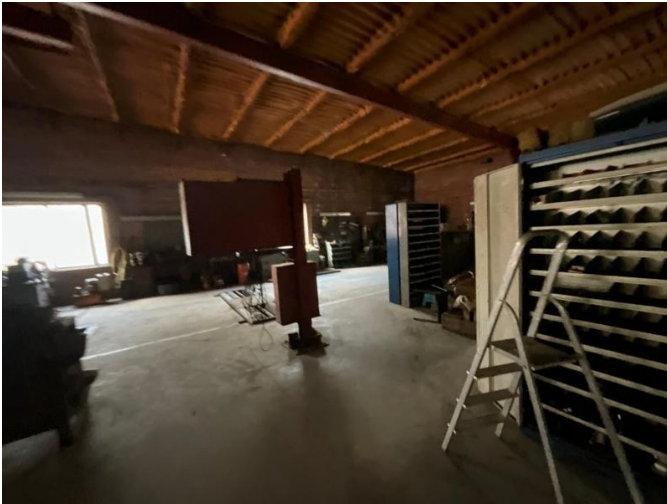
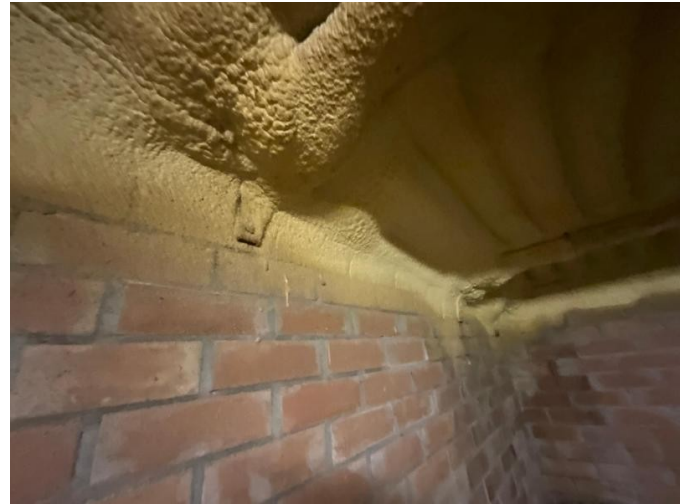
Beschrijving	Spuitlaag (contaminatie)
Omgeving	Binnen
Primaire drager	Schuin dak
Asbestmateriaal	In-situ afwerkingslagen - Schuim, mousse
Bindmiddel van asbestmateriaal	Schuim
Gebondenheid op basis van bindmiddel	Niet-hechtgebonden
Hoeveelheid (gewicht - aantal)	<ul style="list-style-type: none">• 500,00 kg - 1 stuk
Totaal gewicht	500,00 kg
Eenvoudig bereikbaar	Ja
Bevestigingswijze	<ul style="list-style-type: none">• Verlijmd, ingegoten, versmeerd
Identificatiemethode	<p>De asbestdeskundige beoordeelt het materiaal als asbestverdacht en dus asbesthoudend, en dit zonder monstername.</p> <p>Motivatie: Er is een onderzoeksbeperking die monstername verhindert.</p>
Destructieve handeling voor identificatie	Nee
Opmerking	De contactlaag tussen de schuimlaag en de golfplaten is hoogstwaarschijnlijk gecontamineerd door de golfplaten. Hierdoor kan bij verwijderen asbest loskomen.

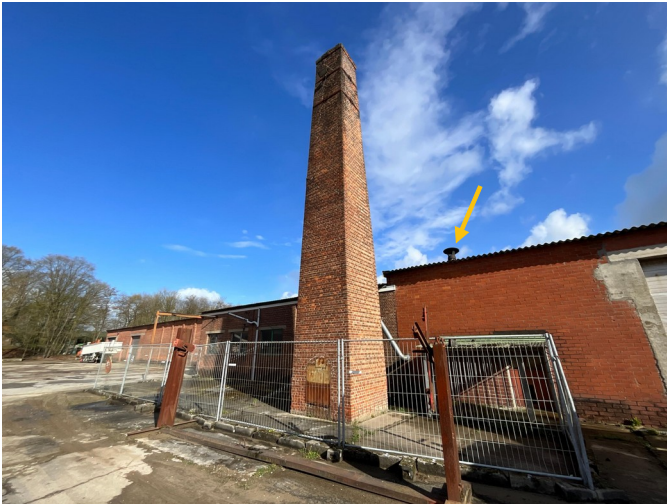
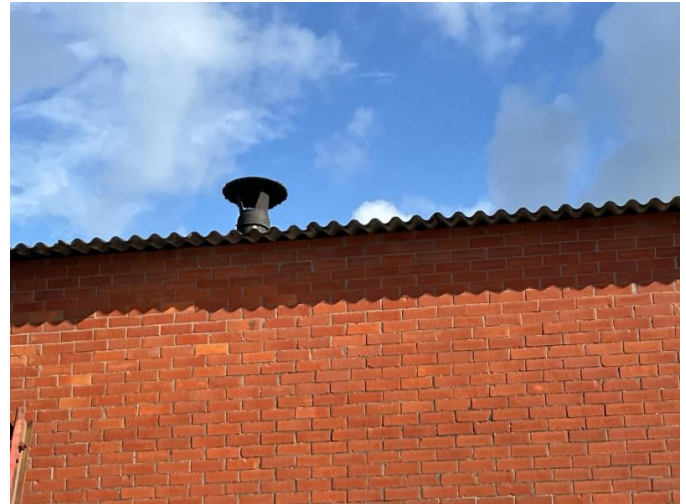
Beschrijving	Schouwbus (visueel vastgesteld)
Omgeving	Grenst aan binnen- en buitenlucht
Primaire drager	HVAC infrastructuur en uitrusting
Asbestmateriaal	Rookgaskanaal
Bindmiddel van asbestmateriaal	Cement
Gebondenheid op basis van bindmiddel	Hecht
Hoeveelheid (lengte - omtrek - dikte - aantal)	<ul style="list-style-type: none"> • 1,00 m - 80,00 cm - 1,00 cm - 1 stuk
Totaal volume	0,008 m ³
Eenvoudig bereikbaar	Ja
Bevestigingswijze	<ul style="list-style-type: none"> • Verlijmd, ingegoten, versmeerd
Identificatiemethode	<p>De asbestdeskundige beoordeelt het materiaal als asbestverdacht en dus asbesthoudend, en dit zonder monstername.</p> <p>Motivatie: Er is een onderzoeksbepmerking die monstername verhindert; De ruimte of het materiaal bevindt zich hoger dan 3,5 meter vanaf een vaste ondergrond.</p>
Destructieve handeling voor identificatie	Nee
Opmerking	<p>Op het dak is een schouwbus aanwezig.</p> <p>De vermelde oppervlaktes, diktes en volumes betreffen een beredeneerde schatting. Er worden geen rechten verleend aan deze oppervlaktes/diktes/volumes.</p>

- Eenvoudige handelingen: mag via doe-het-zelf of door werknemer(s) met opleidingsattest eenvoudige handelingen
EH via doe-het zelf De buis kan voorzichtig losgebeiteld worden , extra bevochtigen om stof te voorkomen
Standaard dragen van de nodige wegwerp beschermingsmiddelen FFP 3 masker , handschoenen en tyvec
CAT III type 5-6 , afwasbaar schoeisel Bij de gemeente/containerpark afsluitzakken halen om dubbel in te pakken , sluit luchtdicht af en breng naar het plaatselijk containerpark als hechtgebonden asbestafval. Voor hechtgebonden toepassingen: Bij verwijdering door doe-het-zelf moet men dit afval dubbel en luchtdicht verpakt aandienen bij het gemeentelijk recyclagepark. Men raadpleegt best op voorhand de voorwaarden van het recyclagepark. Zie ook link Zie <https://ovam.vlaanderen.be/wie-mag-wat-verwijderen>
<https://ovam.vlaanderen.be/voorzorgsmaatregelen-bij-asbestverwijdering>
<https://ovam.vlaanderen.be/asbestafval-afvoeren> Zie ook wetgevend kader (website van de OVAM en CODEX boek VI titel 3). <http://werk.belgie.be/sites/default/files/content/documents/Welzijn%20op%20het%20werk/Regelgeving/Codex%20boek%20VI%20titel%203%20Asbest.pdf> methodiek verwijderingsmethodes

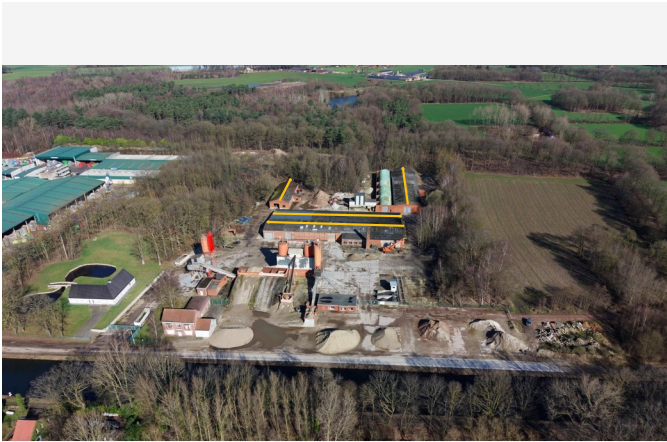
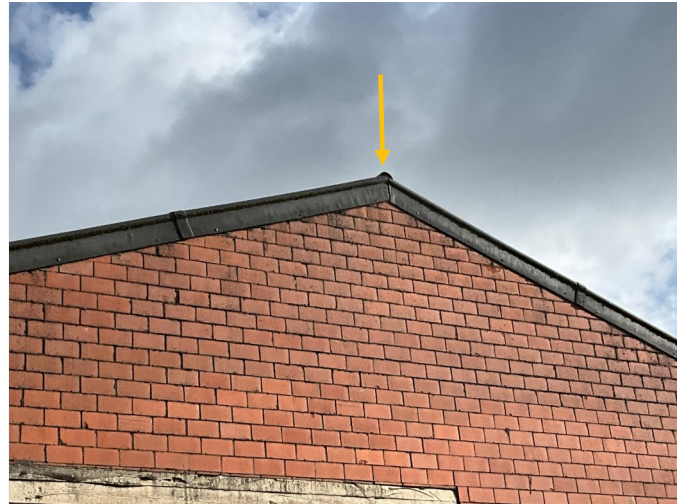
Beschrijving	Nokpannen asbestcement
Omgeving	Buiten
Primaire drager	Schuin dak
Asbestmateriaal	Dak- en gevelbekleding - Nok, windveer, boeiboord
Bindmiddel van asbestmateriaal	Cement
Gebondenheid op basis van bindmiddel	Hecht
Hoeveelheid (oppervlakte - aantal)	<ul style="list-style-type: none"> • 70,00 m² - 1 stuk • 40,00 m² - 1 stuk • 20,00 m² - 1 stuk
Totale oppervlakte	130,00 m ²
Eenvoudig bereikbaar	Ja
Bevestigingswijze	<ul style="list-style-type: none"> • Geklemd • Geschroefd
Identificatiemethode	<p>De asbestdeskundige beoordeelt het materiaal als asbestverdacht en dus asbesthoudend, en dit zonder monstername.</p> <p>Motivatie: Er is een onderzoeksbepanking die monstername verhindert; De ruimte of het materiaal bevindt zich hoger dan 3,5 meter vanaf een vaste ondergrond.</p>
Destructieve handeling voor identificatie	Nee
Opmerking	<p>De opgegeven volumes betreffen een beredeneerde schatting, er worden geen rechten toegekend aan deze schatting.</p> <p>De materialen zijn visueel herkend als asbest verdacht.</p>

- Eenvoudige handelingen: mag via doe-het-zelf of door werknemer(s) met opleidingsattest eenvoudige handelingen
EH via doe-het zelf Standaard dragen van de nodige wegwerp beschermingsmiddelen FFP 3 masker, handschoenen en tyvec CAT III type 5-6, afwasbaar schoeisel Indien mogelijk de ondervloer afdekken, nokpannen/windveren voorzichtig verwijderen, extra fixeren, niet breken, niet gooien, onmiddellijk dubbel verpakken, luchtdicht afsluiten of voorzichtig in container met asbest bag plaatsen. Voldoende benevelen/bevochtigen tijdens de duur van de werken. Indien nokpannen/windveren in slechte staat zijn en kans bestaat op breken: Eenvoudige handeling opgeleid personeel, alle werknemer(s) moeten wel beschikken over een opleidingsattest eenvoudige handelingen 8u Voor hechtgebonden toepassingen: Bij verwijdering door doe-het-zelf moet men dit afval dubbel en luchtdicht verpakt aandienen bij het gemeentelijk recyclagepark. Men raadpleegt best op voorhand de voorwaarden van het recyclagepark. Zie ook link Zie <https://ovam.vlaanderen.be/wie-mag-wat-verwijderen> <https://ovam.vlaanderen.be/voorzorgsmaatregelen-bij-asbestverwijdering> <https://ovam.vlaanderen.be/asbestafval-afvoeren> Zie ook wetgevend kader (website

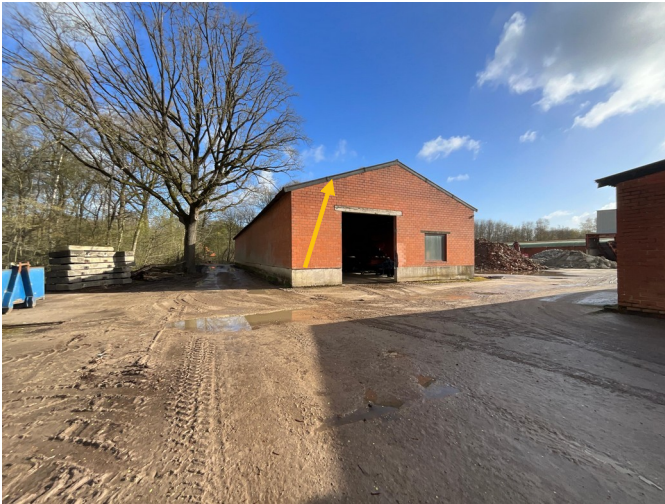
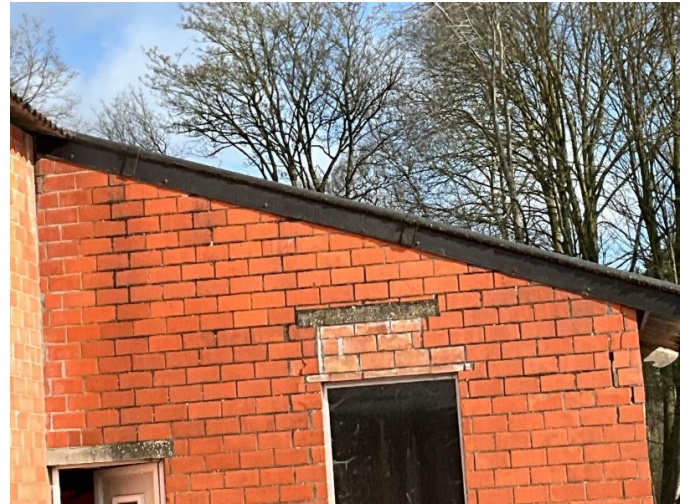
Beschrijving	Windveren asbestcement
Omgeving	Buiten
Primaire drager	Schuin dak
Asbestmateriaal	Dak- en gevelbekleding - Nok, windveer, boeiboord
Bindmiddel van asbestmateriaal	Cement
Gebondenheid op basis van bindmiddel	Hecht
Hoeveelheid (oppervlakte - aantal)	<ul style="list-style-type: none"> • 17,00 m² - 1 stuk • 17,00 m² - 1 stuk • 40,00 m² - 1 stuk
Totale oppervlakte	74,00 m ²
Eenvoudig bereikbaar	Ja
Bevestigingswijze	<ul style="list-style-type: none"> • Geklemd • Geschroefd
Identificatiemethode	<p>De asbestdeskundige beoordeelt het materiaal als asbestverdacht en dus asbesthoudend, en dit zonder monstername.</p> <p>Motivatie: Er is een onderzoeksbepanking die monstername verhindert; De ruimte of het materiaal bevindt zich hoger dan 3,5 meter vanaf een vaste ondergrond.</p>
Destructieve handeling voor identificatie	Nee
Opmerking	<p>De opgegeven volumes betreffen een beredeneerde schatting, er worden geen rechten toegekend aan deze schatting.</p> <p>De materialen zijn visueel herkend als asbest verdacht.</p>

- Eenvoudige handelingen: mag via doe-het-zelf of door werknemer(s) met opleidingsattest eenvoudige handelingen
EH via doe-het-zelf Standaard dragen van de nodige wegwerp beschermingsmiddelen FFP 3 masker, handschoenen en tyvec CAT III type 5-6, afwasbaar schoeisel Indien mogelijk de ondervloer afdekken, nokpannen/windveren voorzichtig verwijderen, extra fixeren, niet breken, niet gooien, onmiddellijk dubbel verpakken, luchtdicht afsluiten of voorzichtig in container met asbest bag plaatsen. Voldoende benevelen/bevochtigen tijdens de duur van de werken. Indien nokpannen/windveren in slechte staat zijn en kans bestaat op breken: Eenvoudige handeling opgeleid personeel, alle werknemer(s) moeten wel beschikken over een opleidingsattest eenvoudige handelingen 8u Voor hechtgebonden toepassingen: Bij verwijdering door doe-het-zelf moet men dit afval dubbel en luchtdicht verpakt aandienen bij het gemeentelijk recyclagepark. Men raadpleegt best op voorhand de voorwaarden van het recyclagepark. Zie ook link Zie <https://ovam.vlaanderen.be/wie-mag-wat-verwijderen> <https://ovam.vlaanderen.be/voorzorgsmaatregelen-bij-asbestverwijdering> <https://ovam.vlaanderen.be/asbestafval-afvoeren> Zie ook wetgevend kader (website

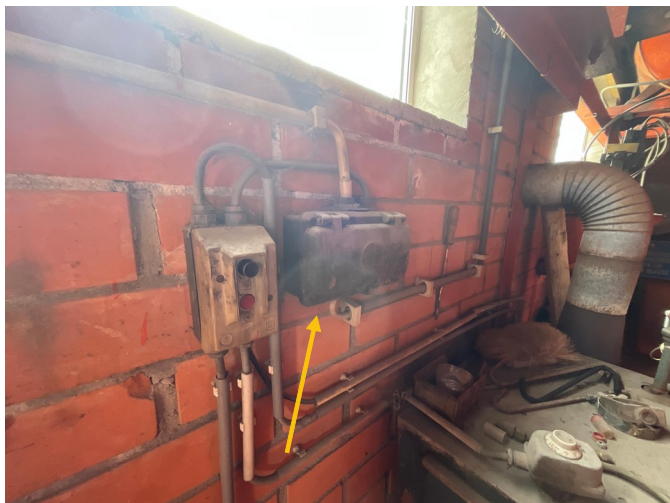
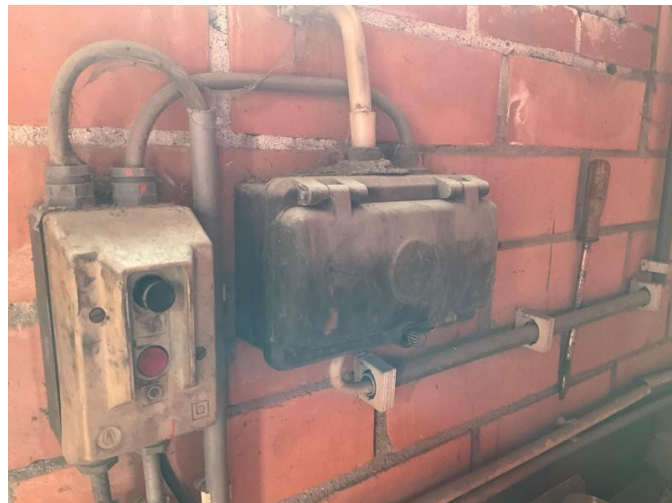
Fiche 14: Bakeliet toep.(schakelaars-stopcontact.-verdeeldozen-radiatorknoppen)

Beschrijving	Bakeliet toep.(schakelaars-stopcontact.-verdeeldozen-radiatorknoppen)
Omgeving	Binnen
Primaire drager	Communicatie en elektrische infrastructuur en uitrusting
Asbestmateriaal	Bakeliet
Bindmiddel van asbestmateriaal	Kunststof of -hars
Gebondenheid op basis van bindmiddel	Hecht
Hoeveelheid (gewicht - aantal)	<ul style="list-style-type: none"> • 0,50 kg - 9 stuks
Totaal gewicht	4,50 kg
Eenvoudig bereikbaar	Ja
Bevestigingswijze	<ul style="list-style-type: none"> • Geschroefd
Identificatiemethode	<p>De asbestdeskundige beoordeelt het materiaal als asbestverdacht en dus asbesthoudend, en dit zonder monstername.</p> <p>Motivatie: De monstername brengt andere schade aan dan schade die inherent is aan de monstername.</p>
Destructieve handeling voor identificatie	Nee
Opmerking	<p>Het is moeilijk te bepalen of de bakeliettoepassingen in de woning ook effectief asbesthoudend zijn (het kan ook gaan om de asbestvrije variant).</p> <p>Er werd geen monster genomen ovw beschadiging aan een elektrisch gerelateerde toepassing, extra controle bij verwijdering van het verdacht materiaal.</p>

- Eenvoudige handelingen: mag via doe-het-zelf of door werknemer(s) met opleidingsattest eenvoudige handelingen
Schakelaars, stopcontacten en andere gelijkaardige toepassingen kunnen eenvoudig losgeschroefd worden --> EH doe-het-zelf. Afgesloten of verzegelde kast --> EH opgeleid techniker personeel 8u basisopleiding asbest. Voor elektrische infrastructuur en uitrusting dient u vooraleer men deze toepassing gaat bevochtigen de elektriciteit af te sluiten (zoniet elektrocutie-/brandgevaar). standaard dragen van de nodige wegwerp beschermingsmiddelen FFP 3 masker , handschoenen en tyvec CAT III type 5-6 , afspoelbaar schoeisel Losschroeven en dubbel verpakken in plastic , sluit luchtdicht af en breng dit als hechtgebonden afval naar een plaatselijk containerpark. Voor hechtgebonden toepassingen: Bij verwijdering door doe-het-zelf moet men dit afval dubbel en luchtdicht verpakt aandienen bij het gemeentelijk recyclagepark. Men raadpleegt best op voorhand de voorwaarden van het recyclagepark.

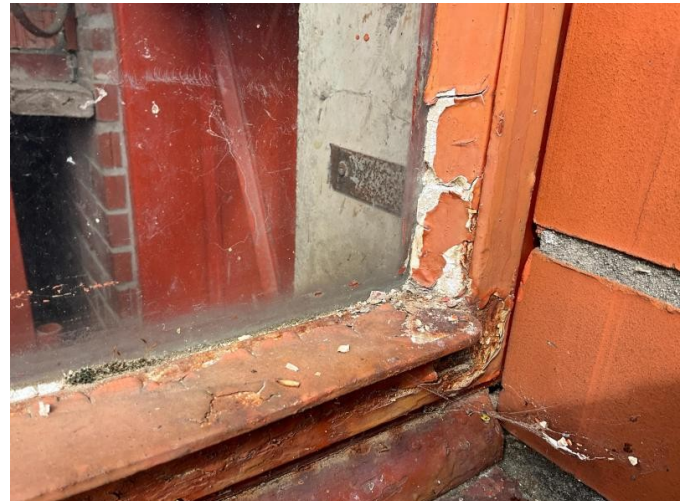
Geen asbest

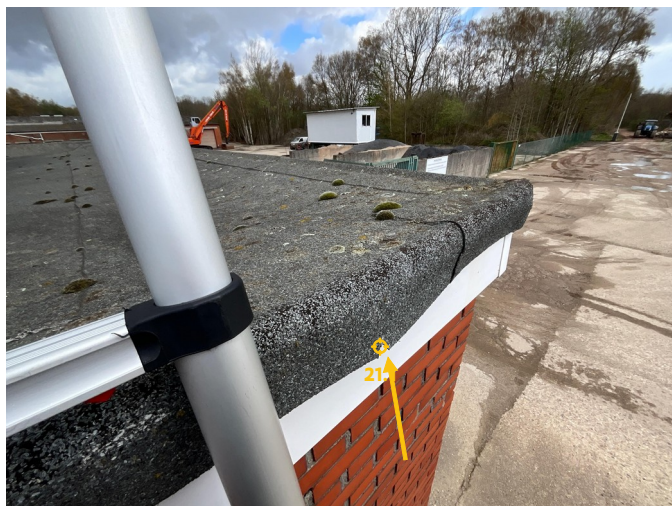
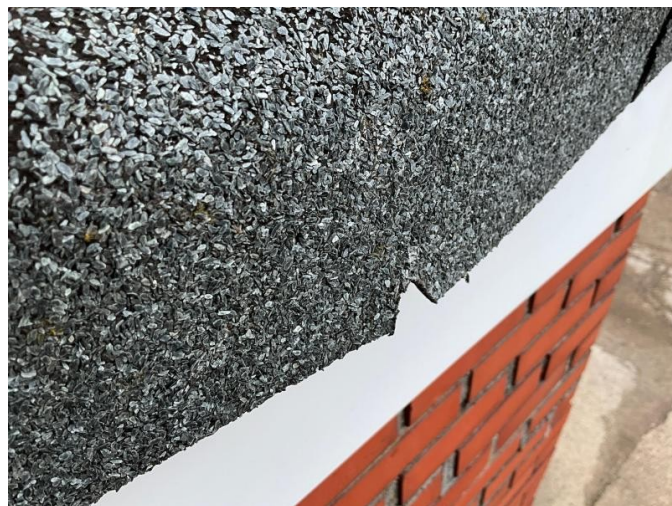
Fiche 21: Roofing bureau (met staalname)

Geen asbest

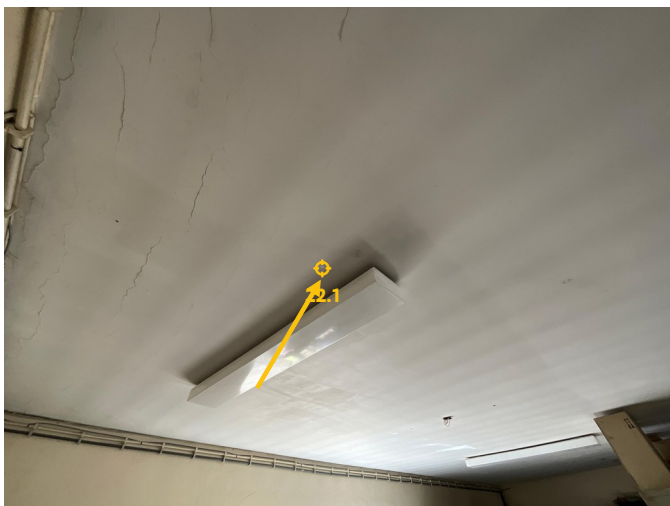
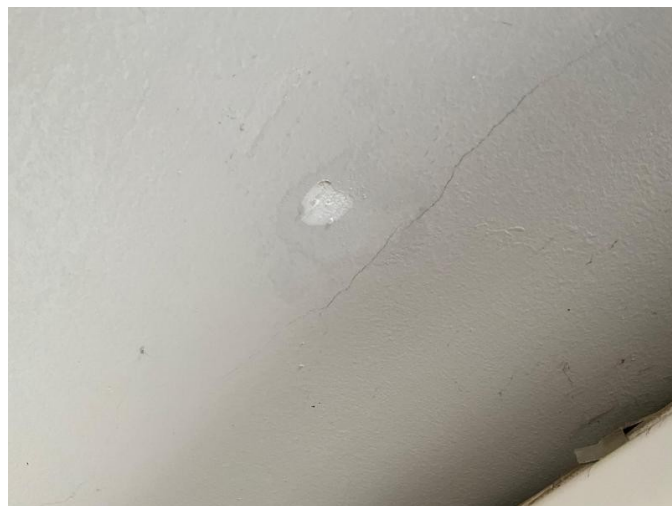
Fiche 22: Plafondpleister

Geen asbest

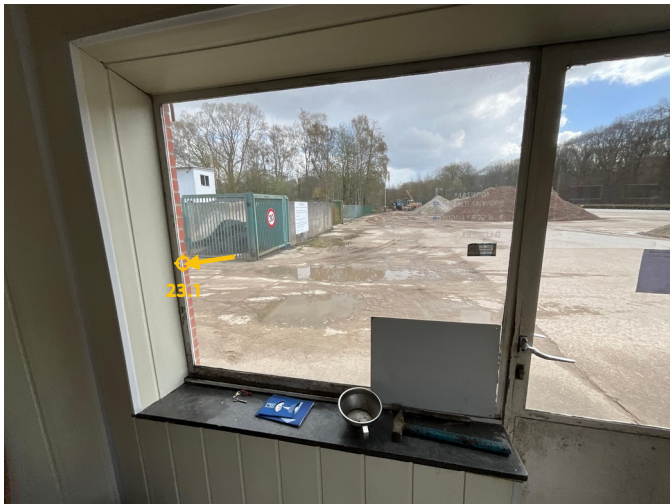
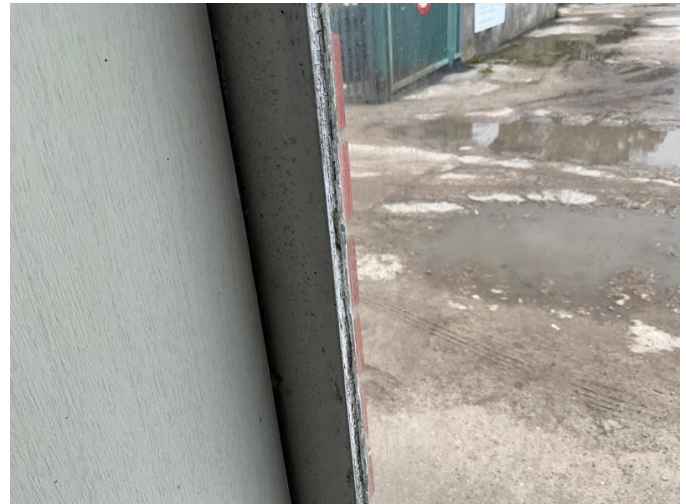
Fiche 23: Kit kozijn-glas (met staalname) aluminium raam

Geen asbest

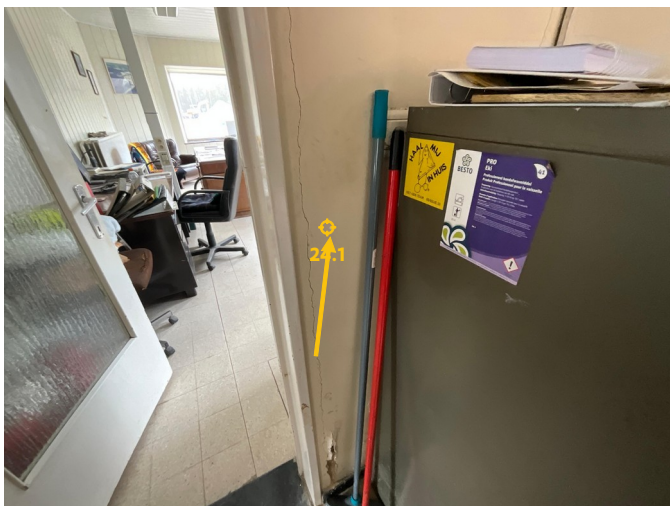
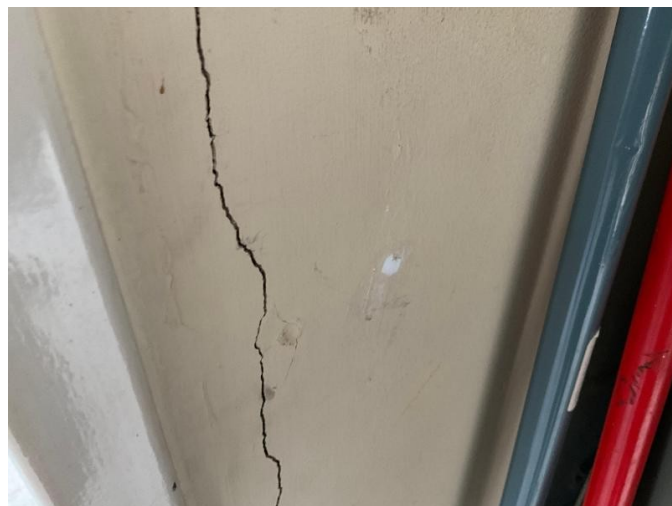
Fiche 24: Muurpleister

Geen asbest

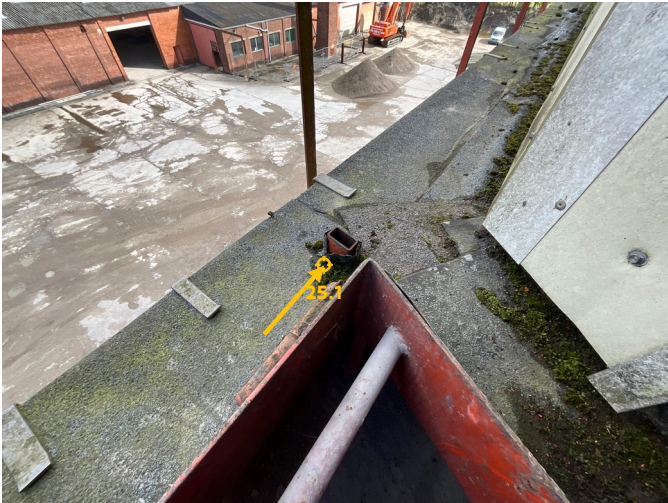
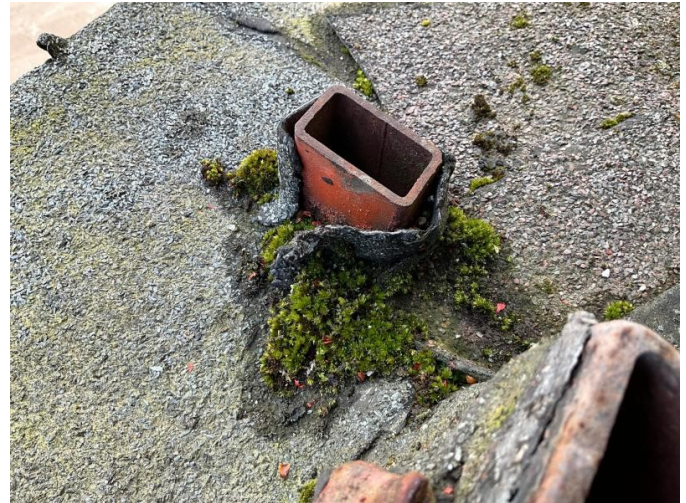
Fiche 25: Roofing toren (met staalname)

Geen asbest

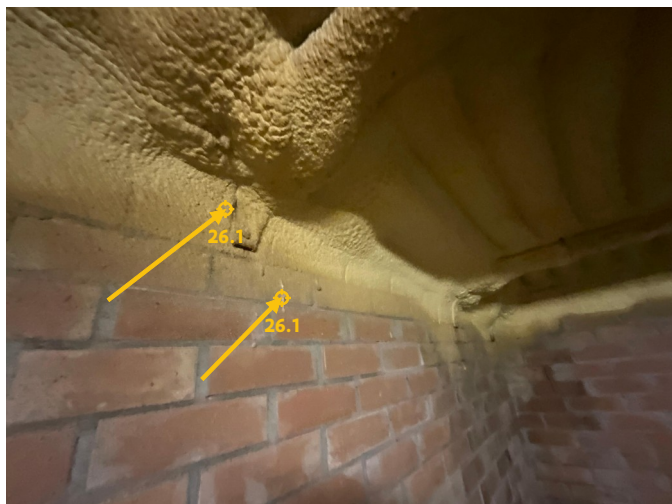
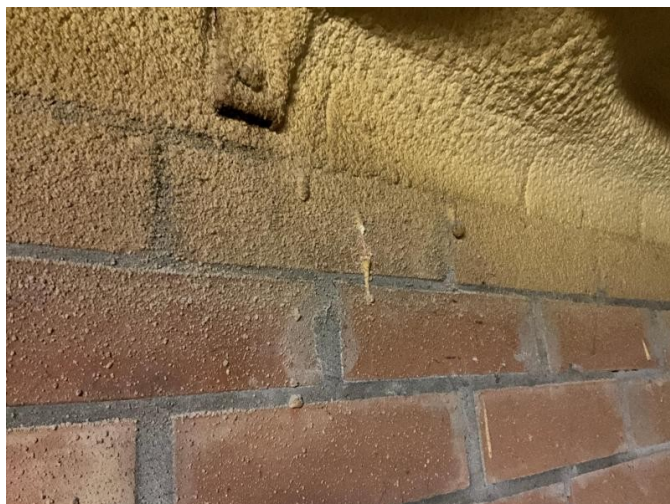
Fiche 26: Schuimisolatie

Geen asbest

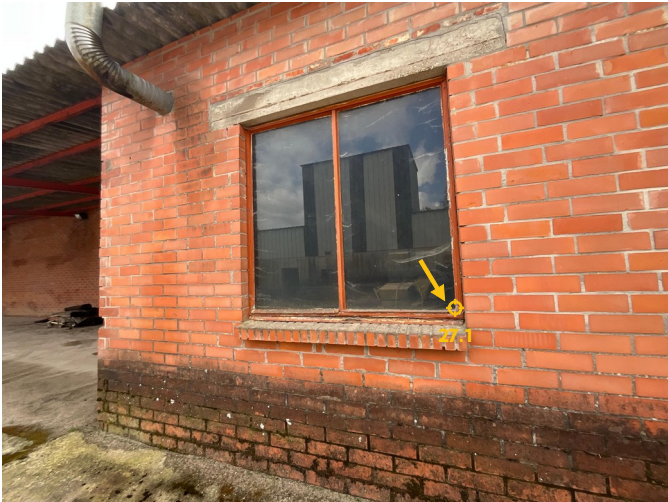
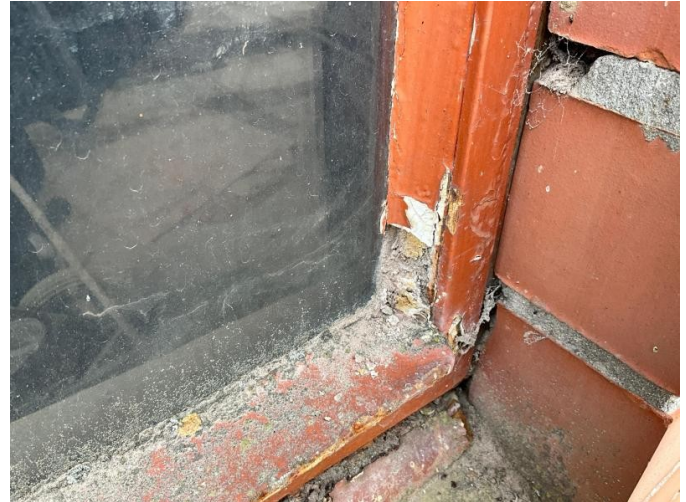
Fiche 27: Kit kozijn-glas (met staalname) aluminium raam

Geen asbest

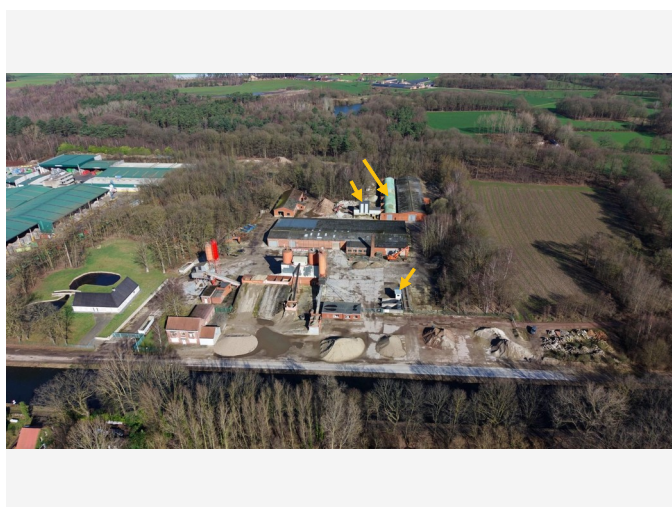
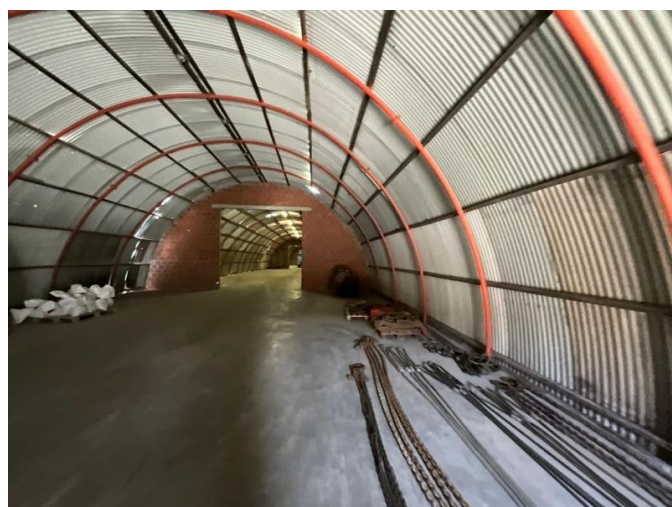
Beschrijving	Notitie	Terug te vinden op plannen
Fiche 28: Dakbedekking niet verdacht.	De dakbedekking wordt gecontroleerd. deze bestaat uit metaal en bevat geen asbest verdachte materialen.	Plan 3.1: Loods 3: golfplaten / dak Plan 4.1: Opslag exterieur: dak Plan 7.1: Weegpost: dak

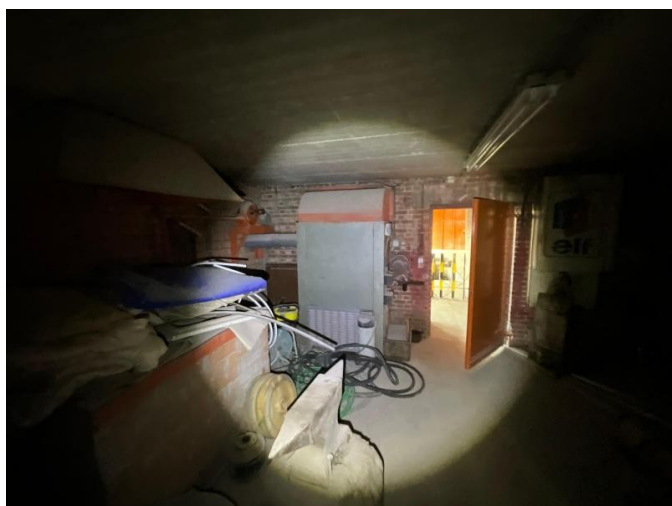
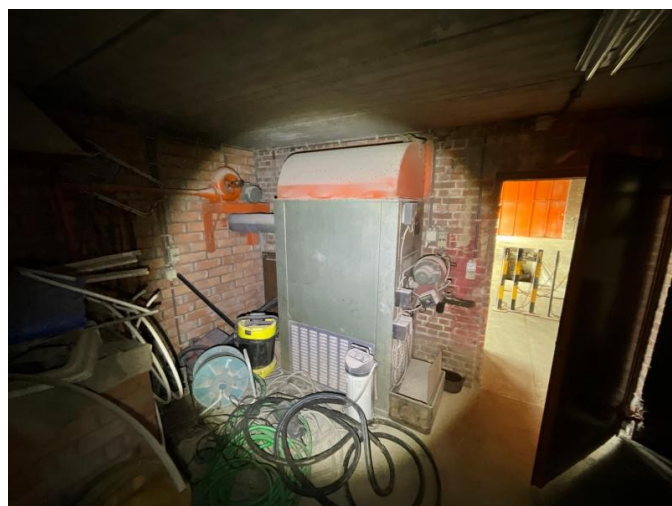
Beschrijving	Notitie	Terug te vinden op plannen
Fiche 29: Stookinstallatie	Laat het verwarmingssysteem onderzoeken door en opgeleid technieker. Het is niet duidelijk welke materialen binnenin aanwezig zijn.	Plan 1.8: Loods 1: HVAC
